Schaderapport
Toren Laurentiuskerk te Mijnsheerenland

Werknummer: 660
Projectnaam: toren Laurentiuskerk
Plaats: Mijnsheerenland
Datum: 27 juli 2023
Gewijzigd: A. 25 augustus 2023

SCHADERAPPORT

Voor de toren ■ de Laurentiuskerk te Mijnsheerenland.

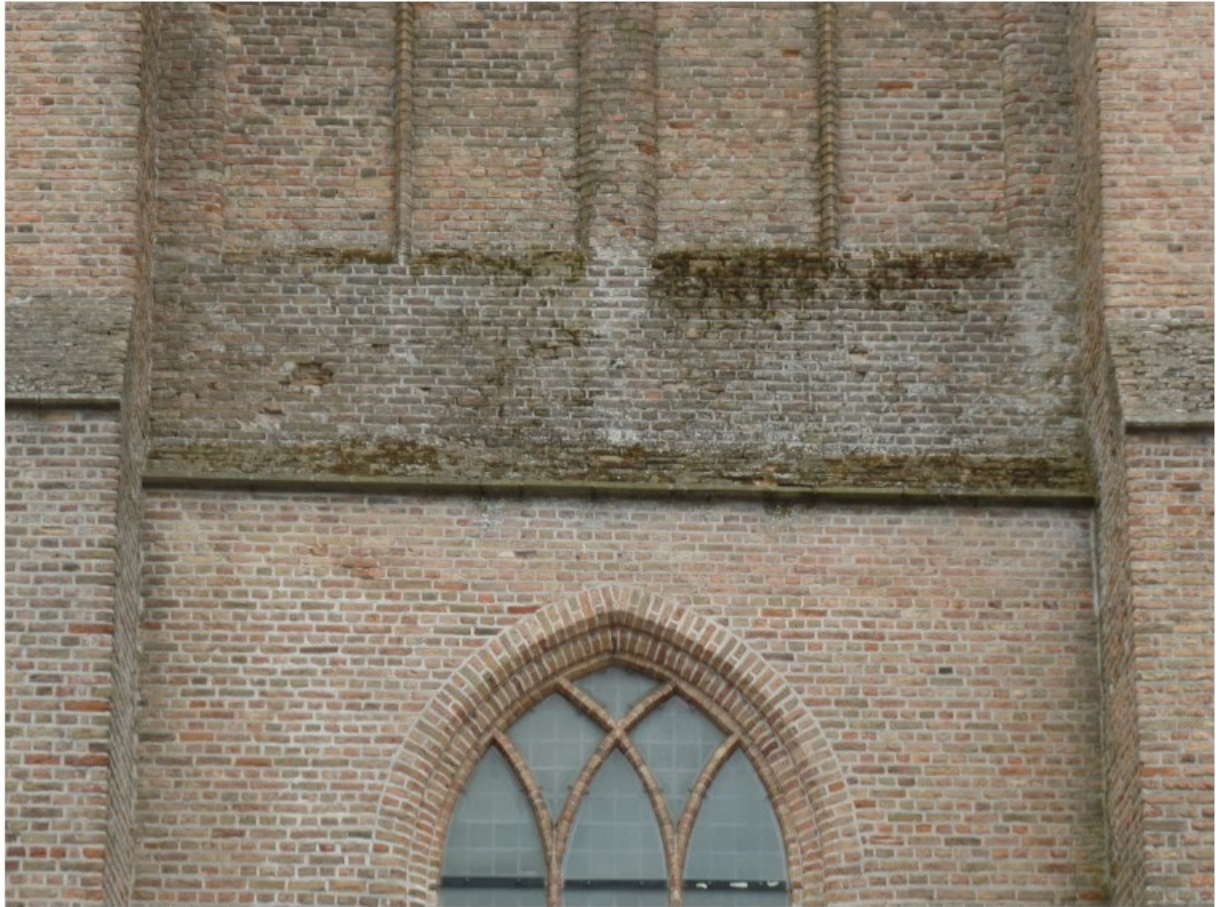
Ook de conditie [] de waterslagen en afzaten is slecht. In de bakstenen afzaten [] de gevels en de steunberen is veel voegwerk uitgespoeld waardoor ook de [] beschadigd zijn. Ook de natuurstenen afzaten vertonen veel schade.

Slechte conditie afzaten.

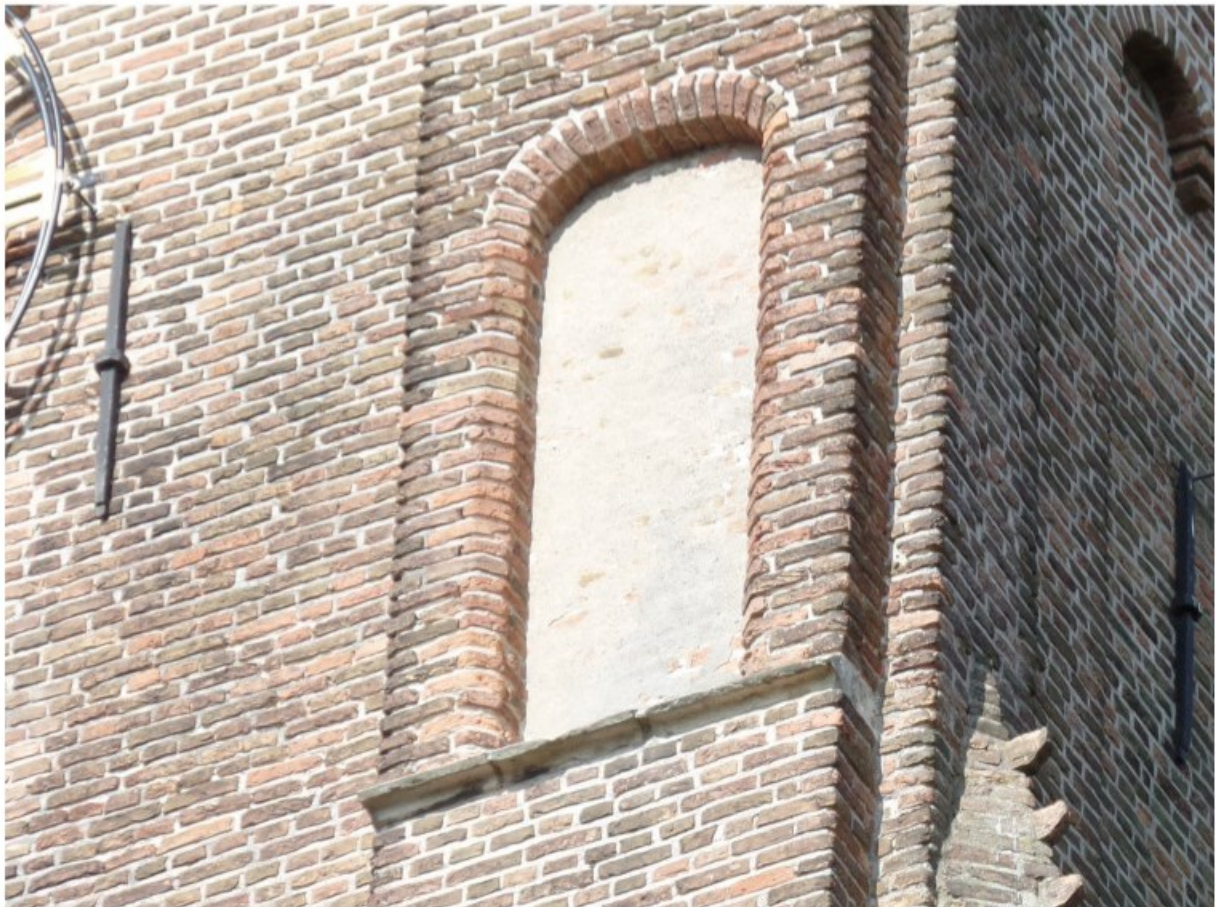
Natuursteen afzaten in slechte conditie.

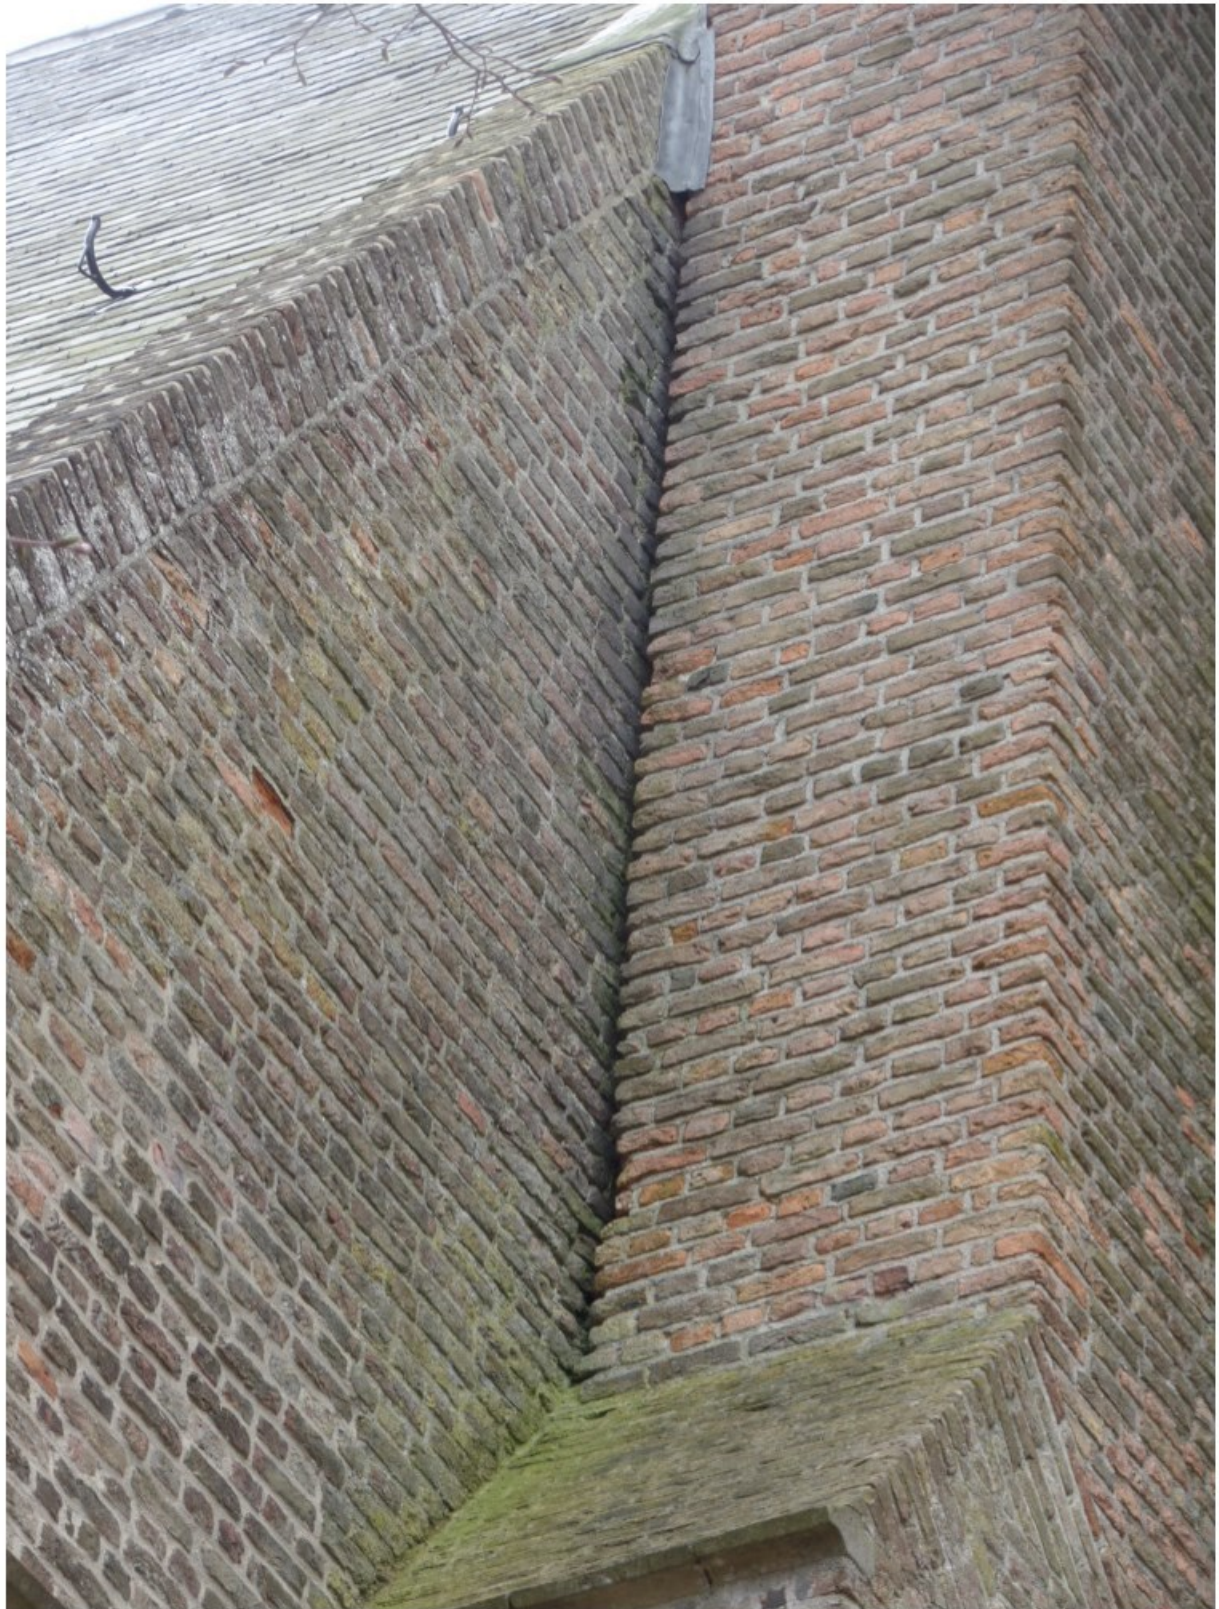
De toren en de kerkzaal hebben geen gezamenlijke gevel, de kerkzaal heeft zijn eigen kopgevel. Ter plaatse [] de aansluiting [] de oostgevel [] de toren op de westgevel [] de kerkzaal zit een opening [] ca. 50 mm. Bij een combinatie [] regen en wind kan hier vrij regenwater tussen waaien wat een negatief effect heeft op de vochtigheid [] de gevels met alle gevolgen [] dien.

Naad tussen kerktoren en kerkzaal.

Om de kier tussen de kerkzaal en de toren af te dichten [] tegen de toren een deel [] western red cedar aan te brengen die de naad grotendeels dichtzet. Hiermee wordt de inwatering tussen de toren en de kerkzaal tot een minimum beperkt.

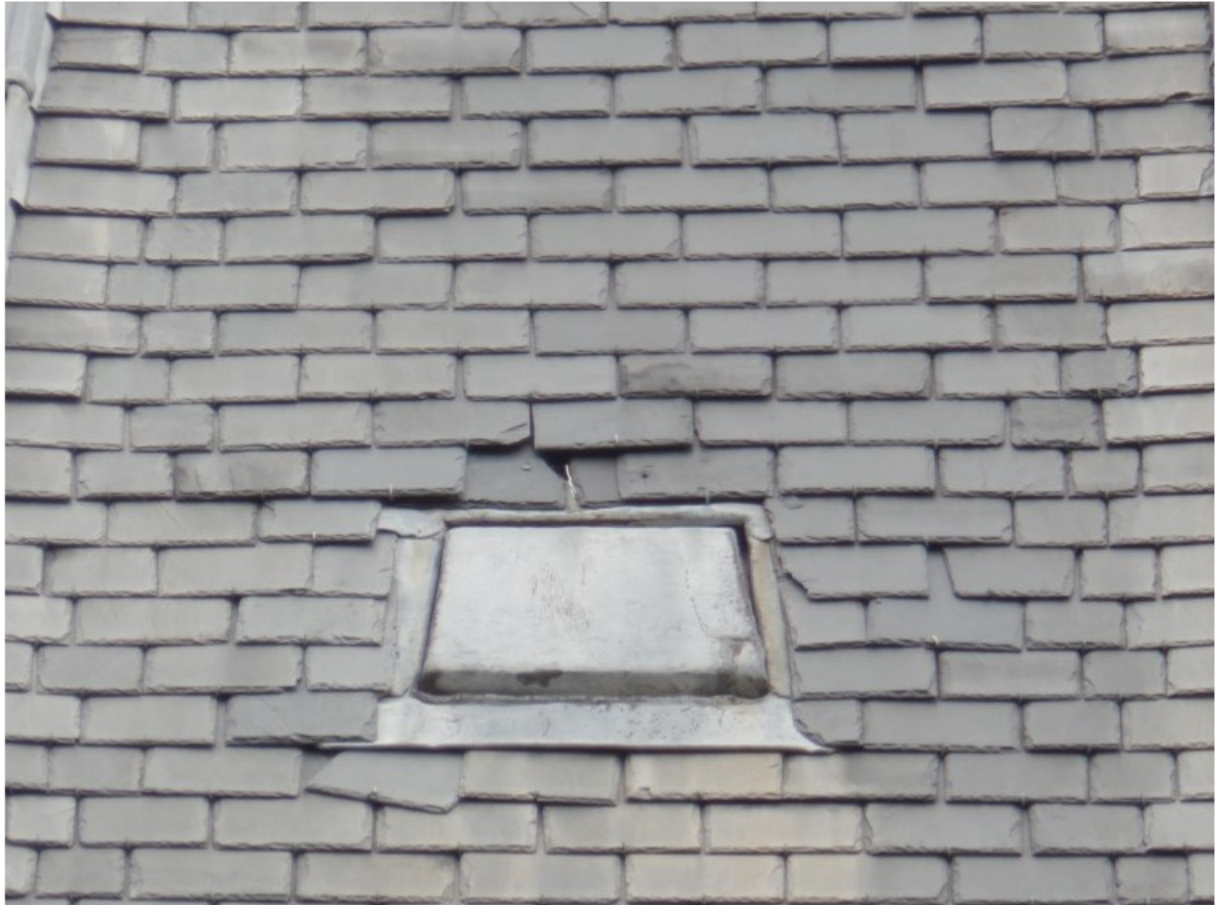
Kapotte en verzakte leien en matig loodwerk vlaggenluik.

Het onderste deel [] de torenspits (tot aan de bovenzijde [] het vlaggenluik) nalopen op gescheurde en uitgezakte leien. Rekenen op het vervangen [] 80 leien.

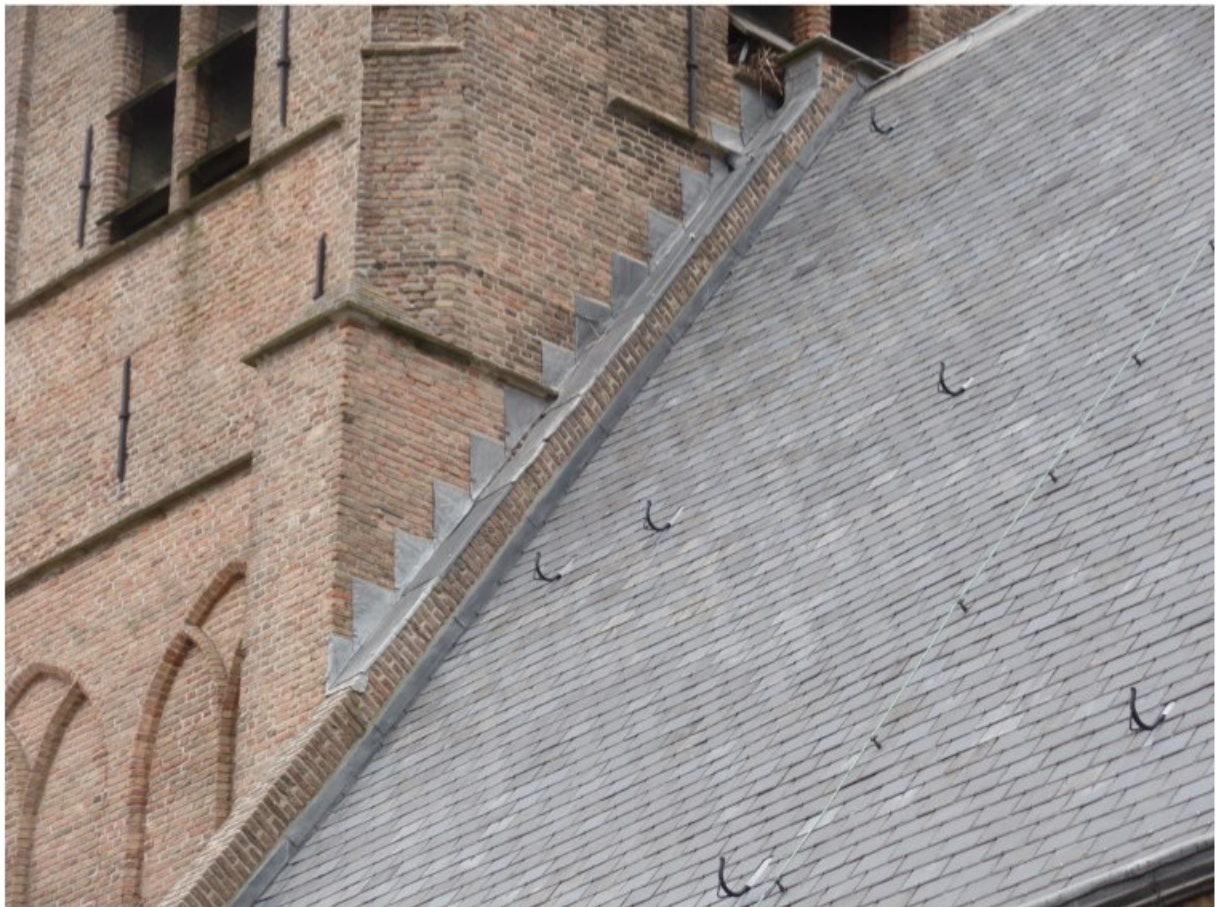
De detaillering [] de loden waterkering ter plaatse [] de aansluiting [] de kerktoren op de kerkzaal is slecht uitgevoerd. De overlap [] de loketten in de torengewel is minimaal en de opstand [] het afdeklood op de topgevel [] de kerkzaal tegen de gevel [] de toren is veel te klein. Daarnaast is het afdeklood niet met klanken aangebracht maar met loodnagels in de bovenzijde. Dit is een detail dat een groot risico op lekkage met zich meebrengt.

Slechte detaillering loodwerk t.p.v. aansluiting toren op kerkzaal.

De detaillering [] de loden waterkering ter plaatse [] de aansluiting [] de kerktoren op de kerkzaal dient geheel vervangen te worden in een betere detaillering. Voor de bevestiging [] het lood op de kopgevel [] de kerkzaal dient op de gevel een houten plank aangebracht te worden zodat het lood met klanken aangebracht kan worden.
