project Toren Laurentiuskerk Mijnsheerenland opdrachtgever Bres accommodaties
 onderwerp Bestaande situatie plattegronden formaat A1 schaal 1:50
 getekend JB datum 26.07.2023. gewijzigd A. 20.02.2024. **WALRAAD ARCHITECTEN**

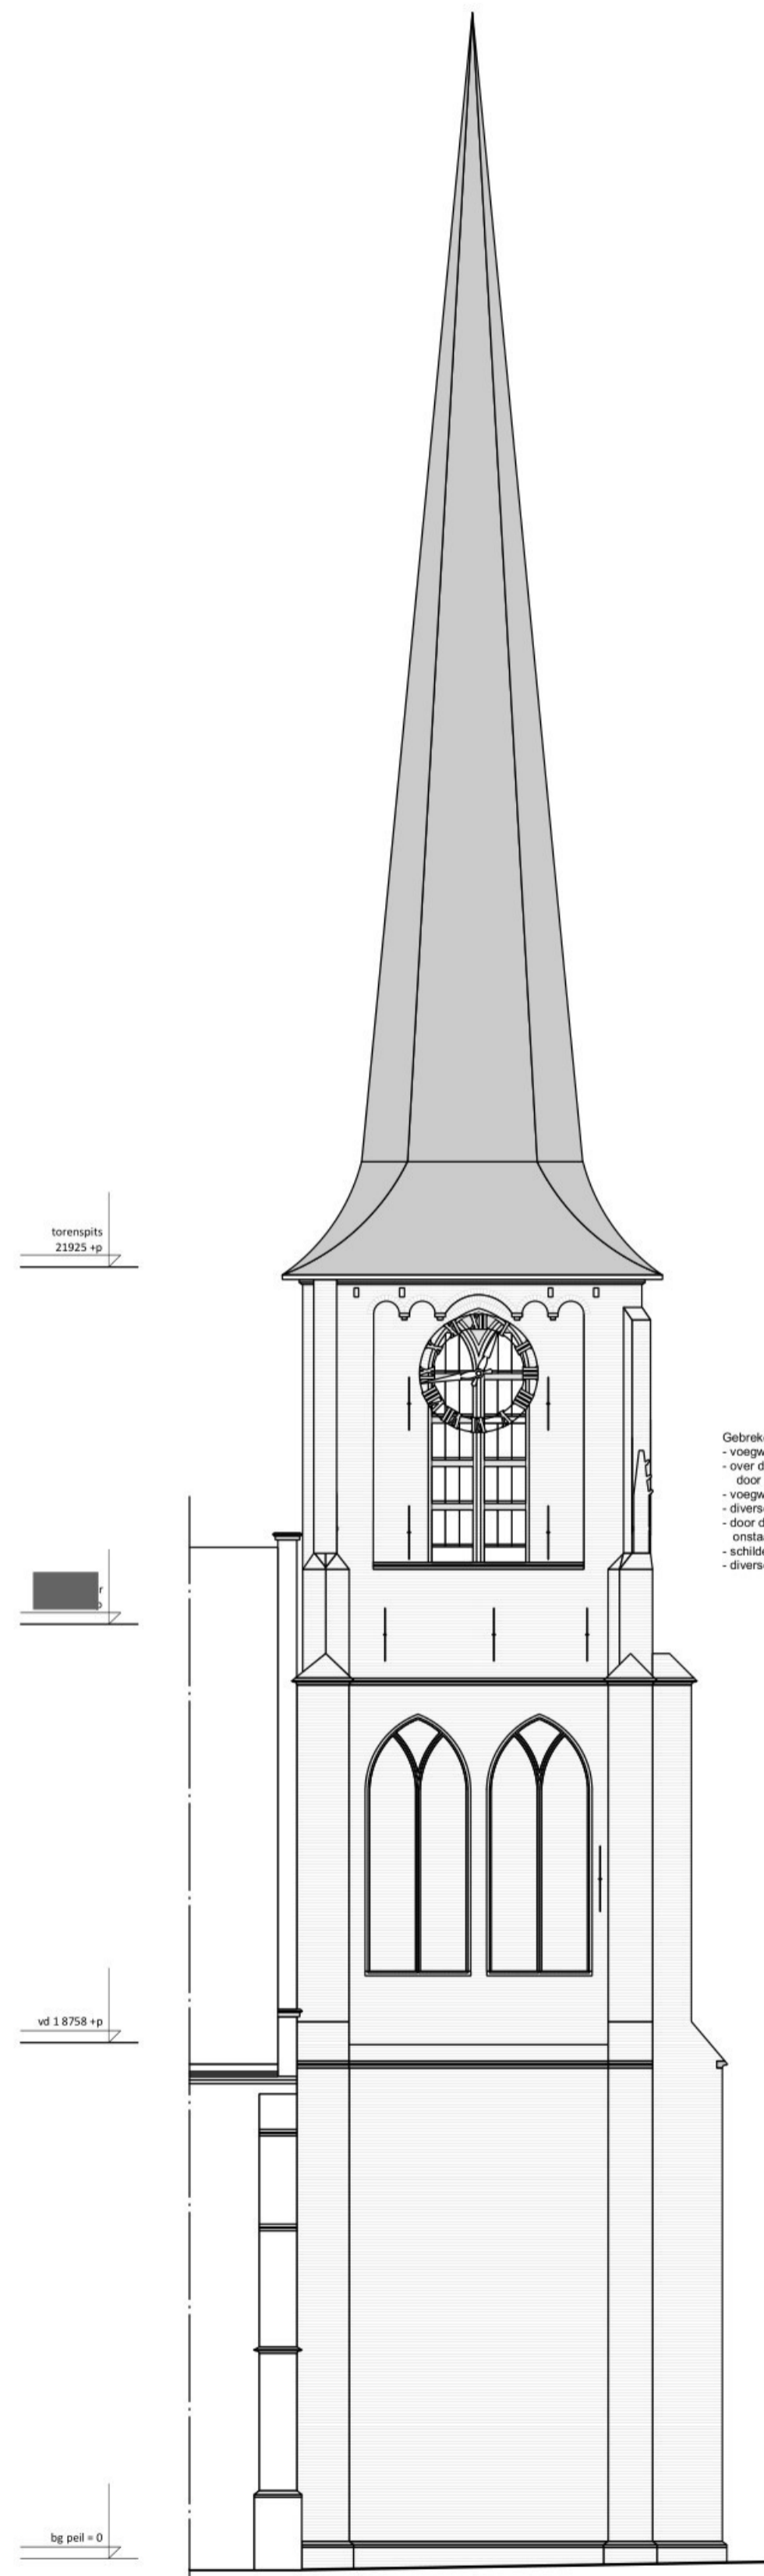
Noordgevel

Getreken noordgevel:
 - voegwerk te hard t.o.v. de gevelstenen
 - over de gehele gevel zijn losse [] en clusters verweerd door de te harde voeg
 - voegwerk waterlagen is slecht
 - diverse natuursteen blokken vertonen schade
 - door de opening tussen de gevel [] de kerkzaal en ontstaat vochttoeslag door imregening
 - schilderswerk gevelankers is matig
 - diverse dakleien zijn gescheurd of uitgezakt

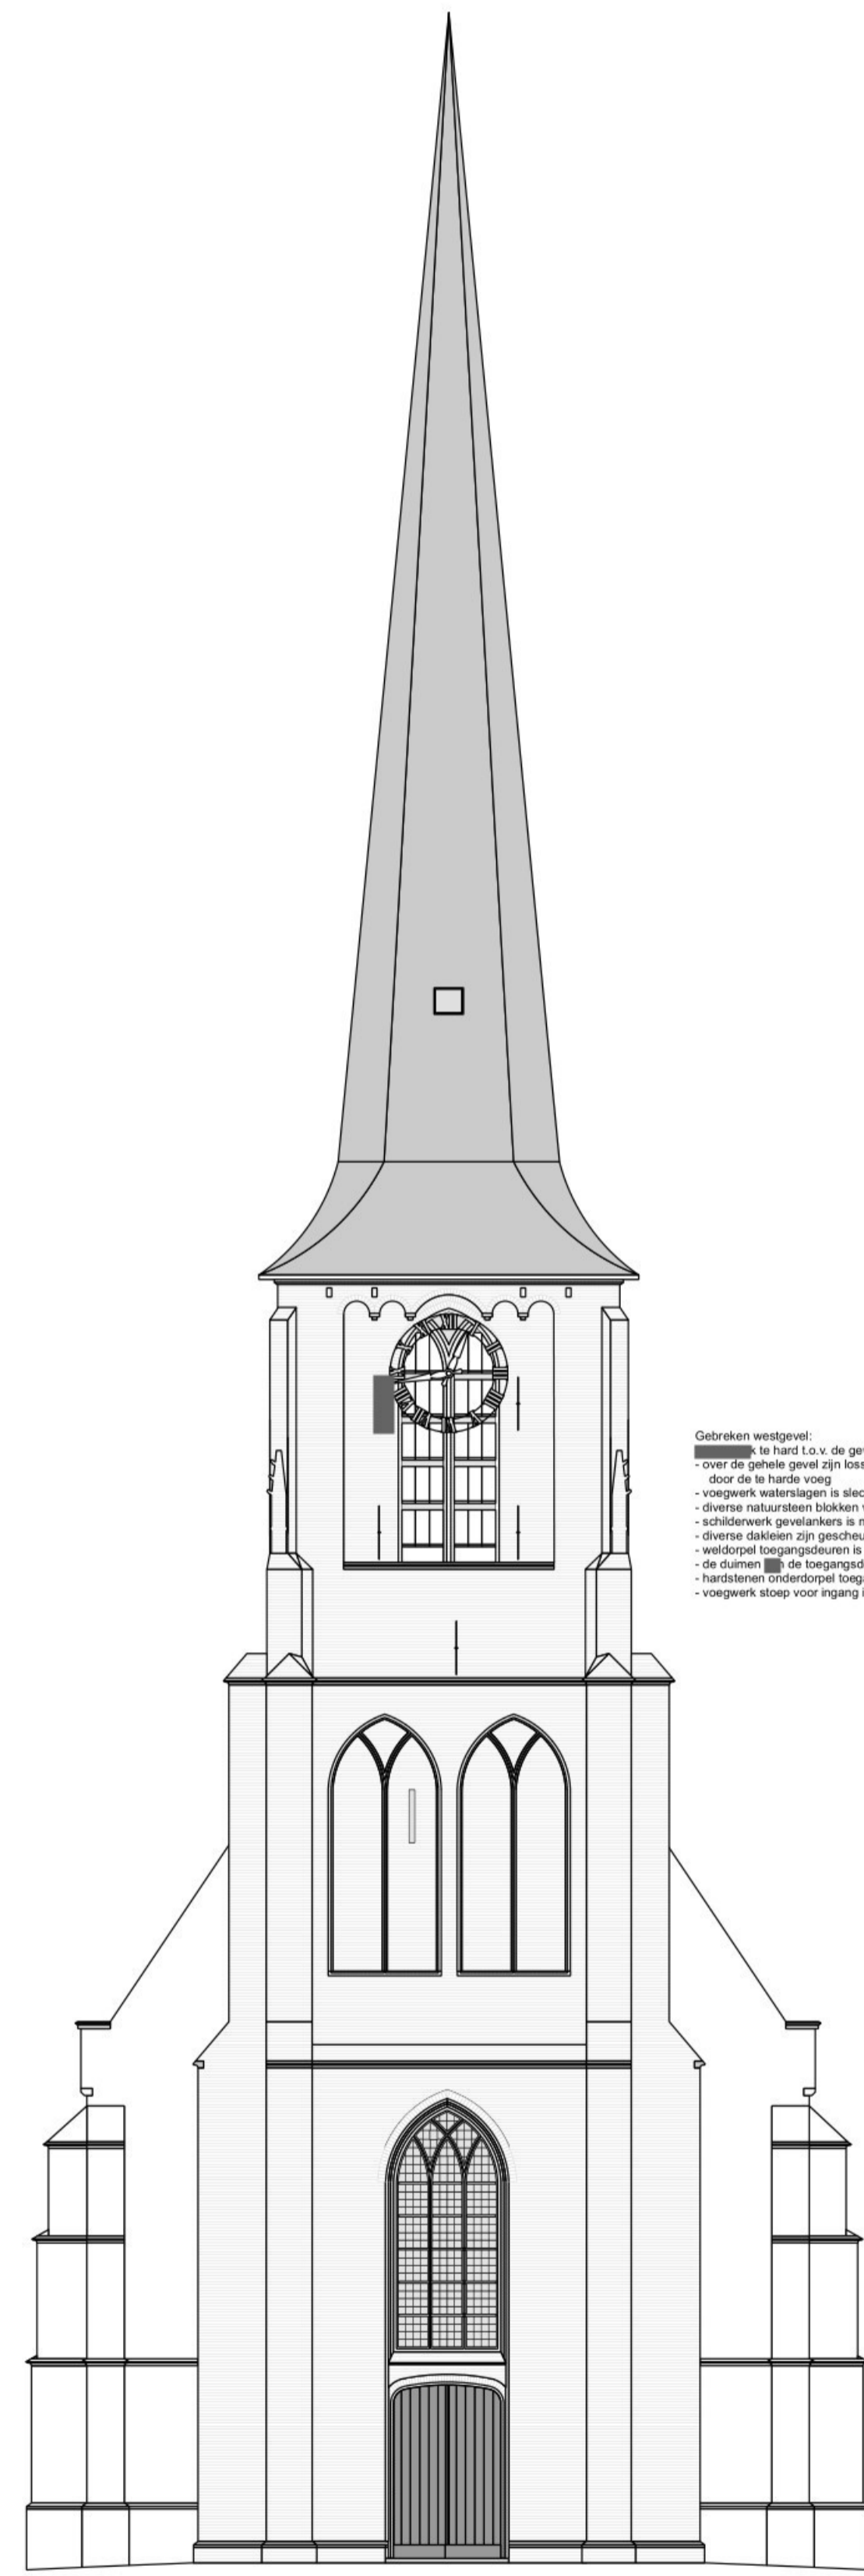
Westgevel

Getreken westgevel:
 - voegwerk te hard t.o.v. de gevelstenen
 - over de gehele gevel zijn losse [] en clusters verweerd door de te harde voeg
 - voegwerk waterlagen is slecht
 - diverse natuursteen blokken vertonen schade
 - schilderswerk gevelankers is matig
 - diverse dakleien zijn gescheurd of uitgezakt
 - weldoel toegangdeuren is slecht
 - de duren [] de toegangdeuren zijn slecht
 - hardstenen trandorpeel toegangsdeuren is gescheurd
 - voegwerk sloep voor ingang is slecht

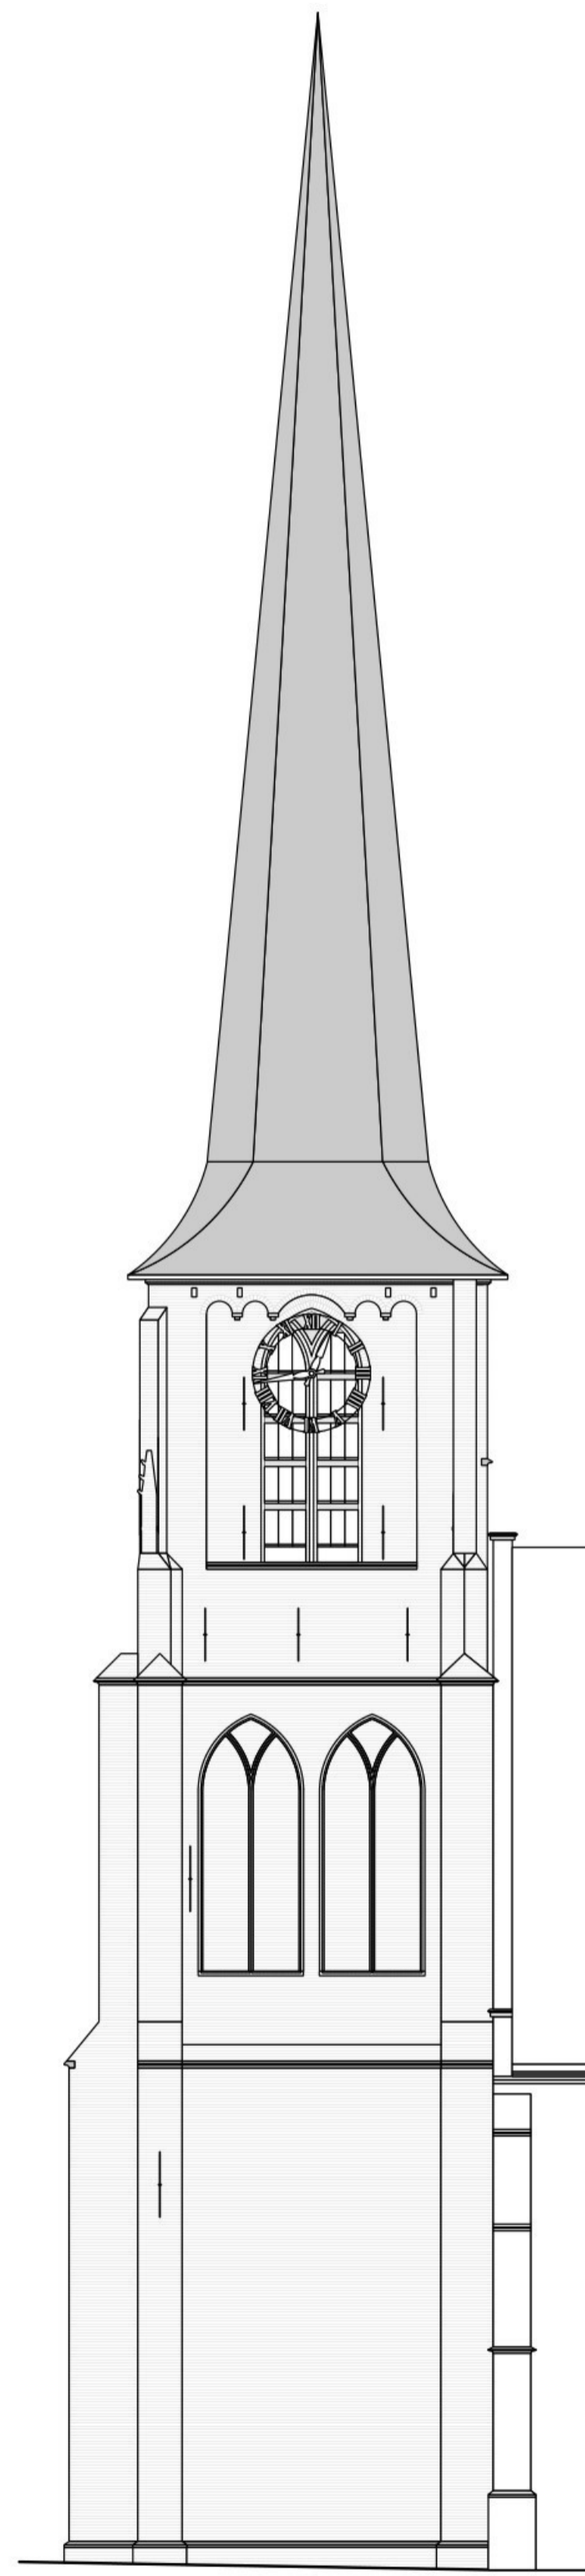
Zuidgevel

Getreken zuidgevel:
 - voegwerk te hard t.o.v. de gevelstenen
 - over de gehele gevel zijn losse [] en clusters verweerd door de te harde voeg
 - voegwerk waterlagen is slecht
 - diverse natuursteen blokken vertonen schade
 - door de opening tussen de gevel [] de kerkzaal en ontstaat vochttoeslag door imregening
 - schilderswerk gevelankers is matig
 - diverse dakleien zijn gescheurd of uitgezakt

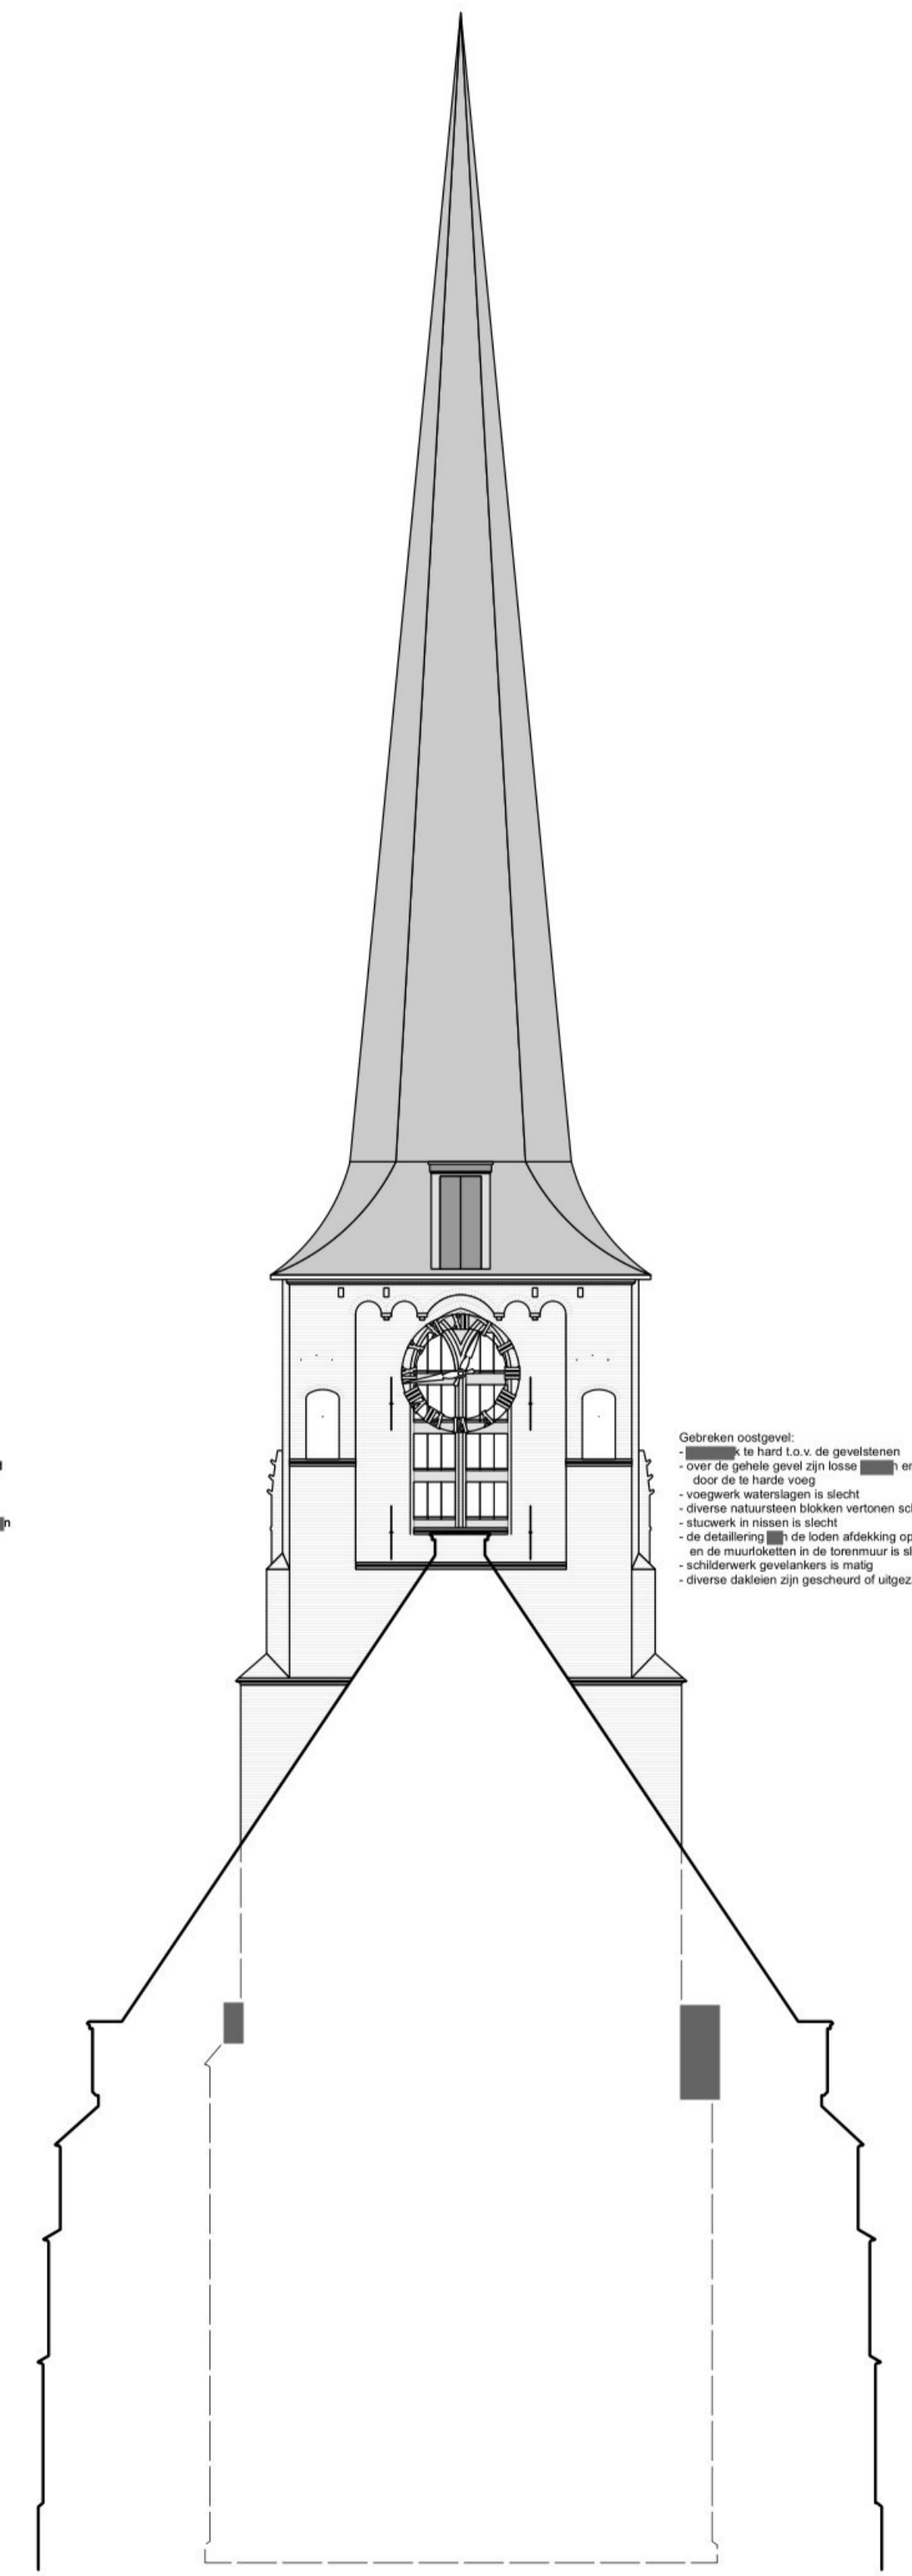
Oostgevel

Getreken oostgevel:
 - voegwerk te hard t.o.v. de gevelstenen
 - over de gehele gevel zijn losse [] en clusters verweerd door de te harde voeg
 - voegwerk waterlagen is slecht
 - diverse natuursteen blokken vertonen schade
 - slijtwerk in muren is slecht
 - de detaillering [] de loden afdekking op de kerkmuur en de muurkappen in de torenmuur is slecht
 - schilderswerk gevelankers is matig
 - diverse dakleien zijn gescheurd of uitgezakt
