WERKOMSCHRIJVING

ALGEHELE RESTAURATIE

KORENMOLEN DE LELIE, PUTTERSCHOEK

Datum: 17-01-2024

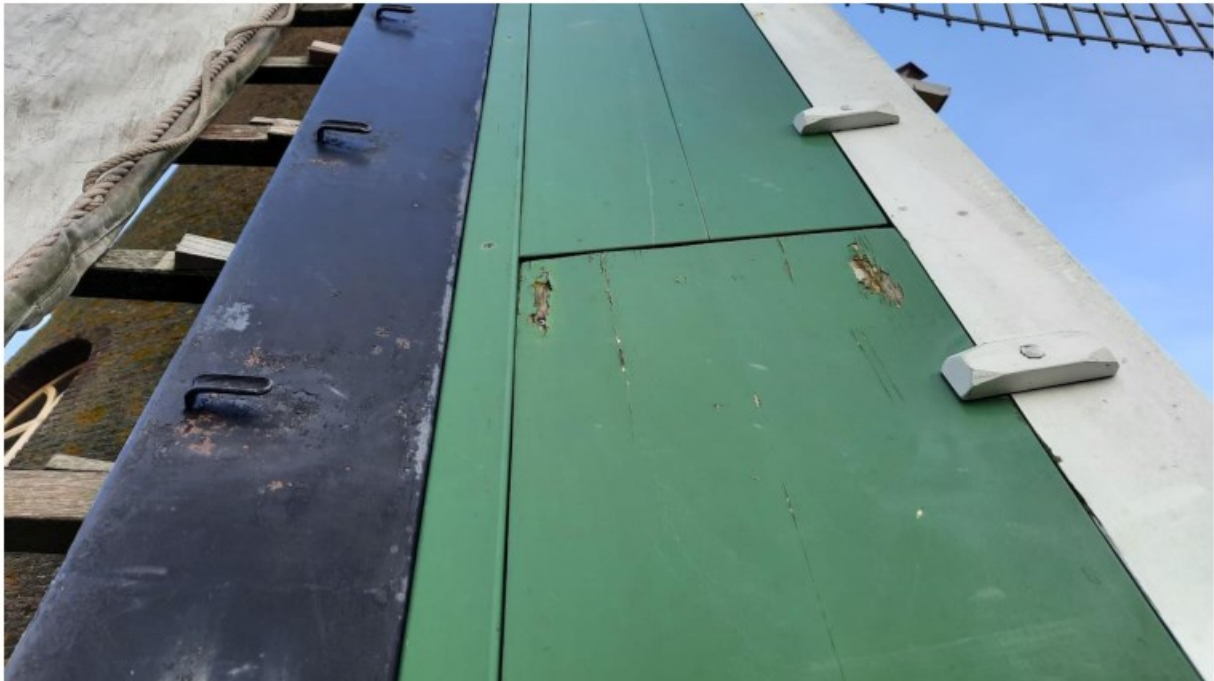
Afb.4: In de afgelopen jaren is sober herstel uitgevoerd aan het gevlucht om de draaivaardigheid te waarborgen. Waar mogelijk zullen onderdelen worden hergebruikt, waaronder de middelste en bovenste windborden.

1. Inmeten van de bestaande tuigage en tenminste 3 heklatten naar de werkplaats afvoeren t.b.v. maatvoering. Midden- en bovenste windborden uitnemen en voor hergebruik opslaan.

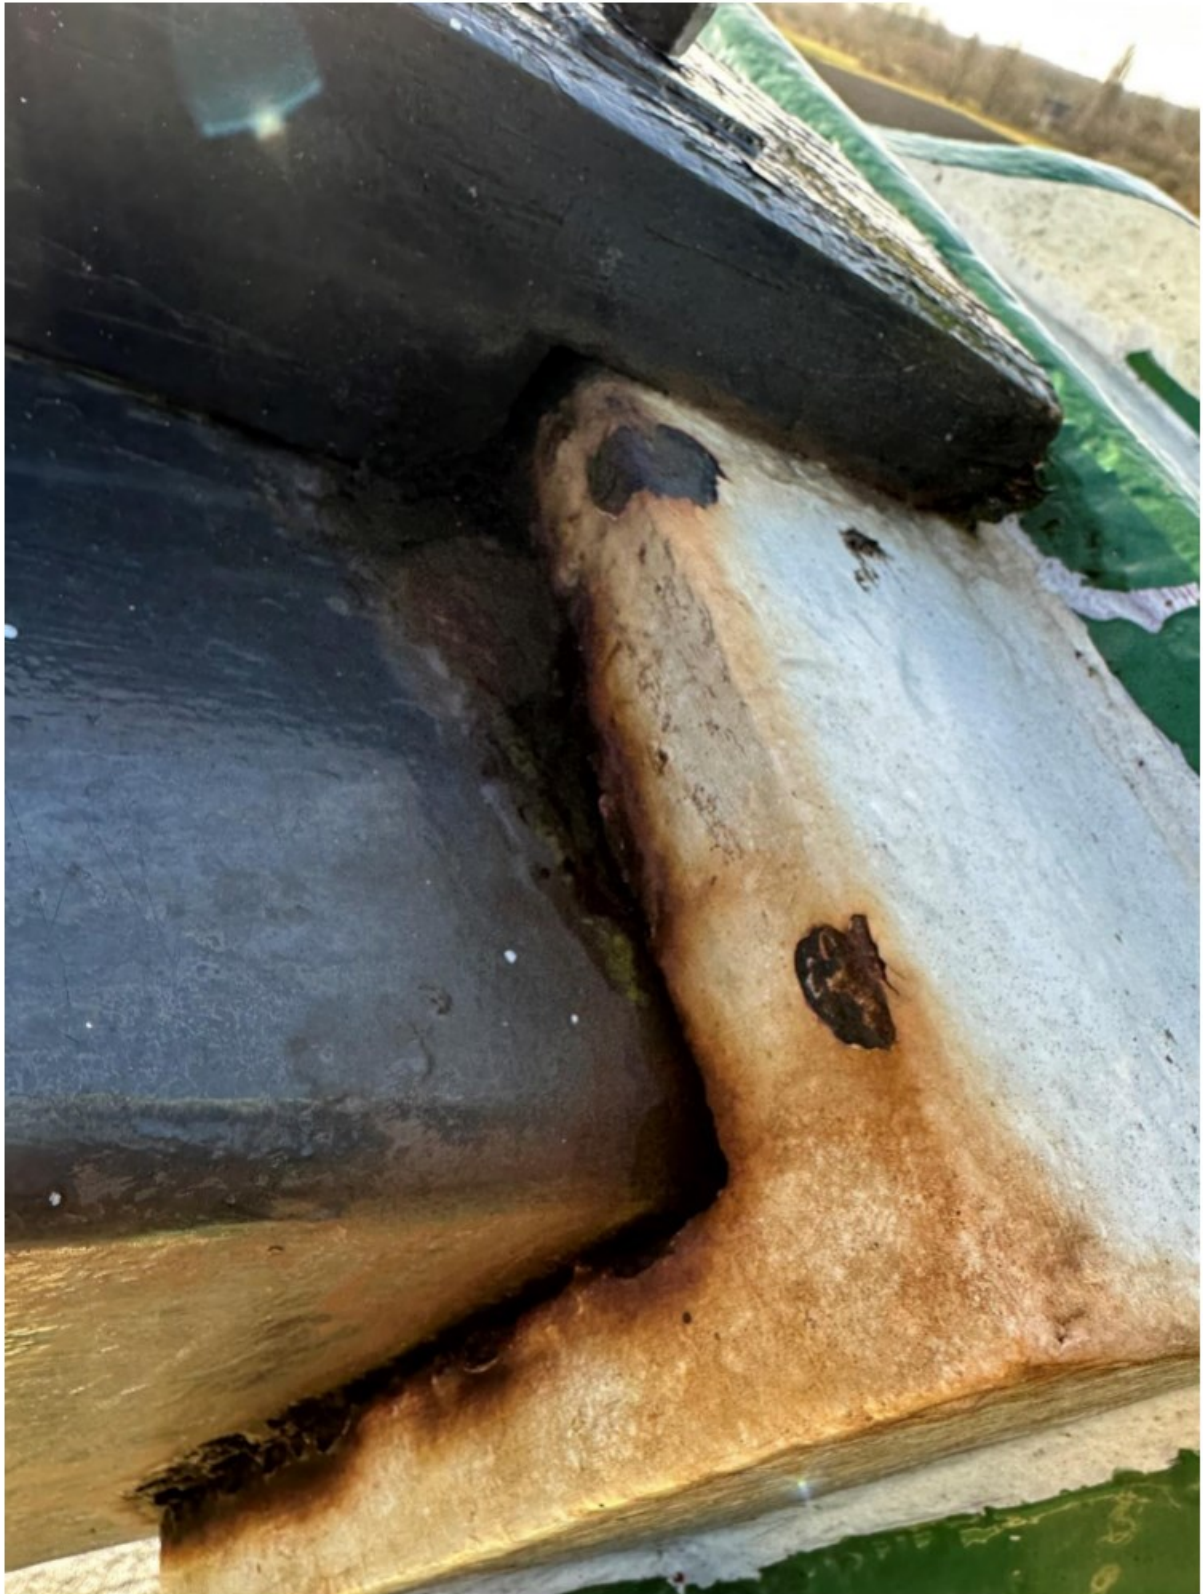
Afb.5: De roeden hebben in de askop sterk te lijden van sterke putroestanstasting. De plaatdikte van de roeden is hier ingeteerd.

1. Inmeten van de bestaande roeden en zeeg
2. Ontwerpen van nieuwe gelaste stalen roeden, incl. constructieberekening en platenschema
3. Losnemen van de bestaande roeden en de spitijzers demonteren en conserveren voor hergebruik
4. Uitnemen van de oude roeden m.b.v. een telescoopkraan en deze afvoeren
5. Ontroesten van de binnenzijde van de ashuizen en de oppervlakken conserveren met zinkstofprimer
6. Plaatsen van de nieuwe stalen roeden en deze alvorens het steken ter plaatse van de ligzijden van de as bekleden met EPDM
7. Vastwiggen van de nieuwe roeden met bilinga roewiggen en keerklossen, bevestigd met RVS tapbouten.
8. Aanbrengen van de geconserveerde spitijzers en bijwerken van evt. beschadigd schilderwerk
9. Aanbrengen van de doorverbindingen van de bliksemafleider in 5mm koperdraad, e.e.a. zoals bestaand

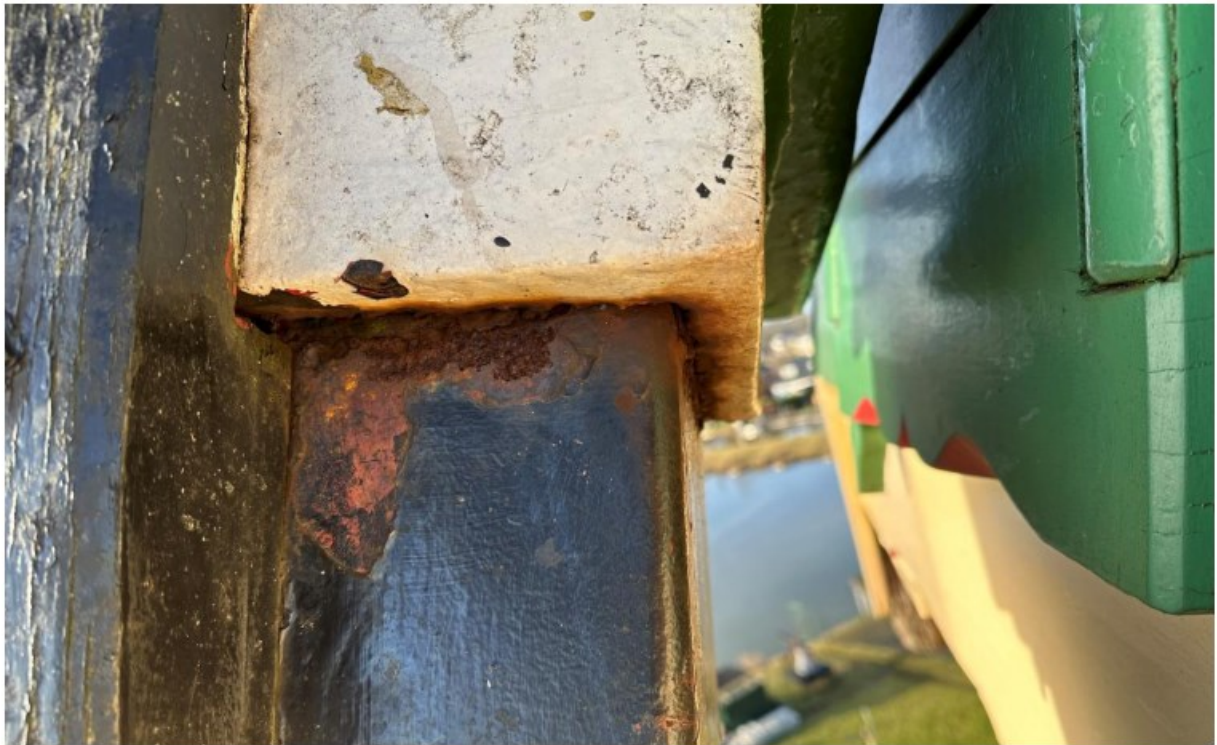
Afb.6: Zicht op de roestaantasing van de roede in de askop.

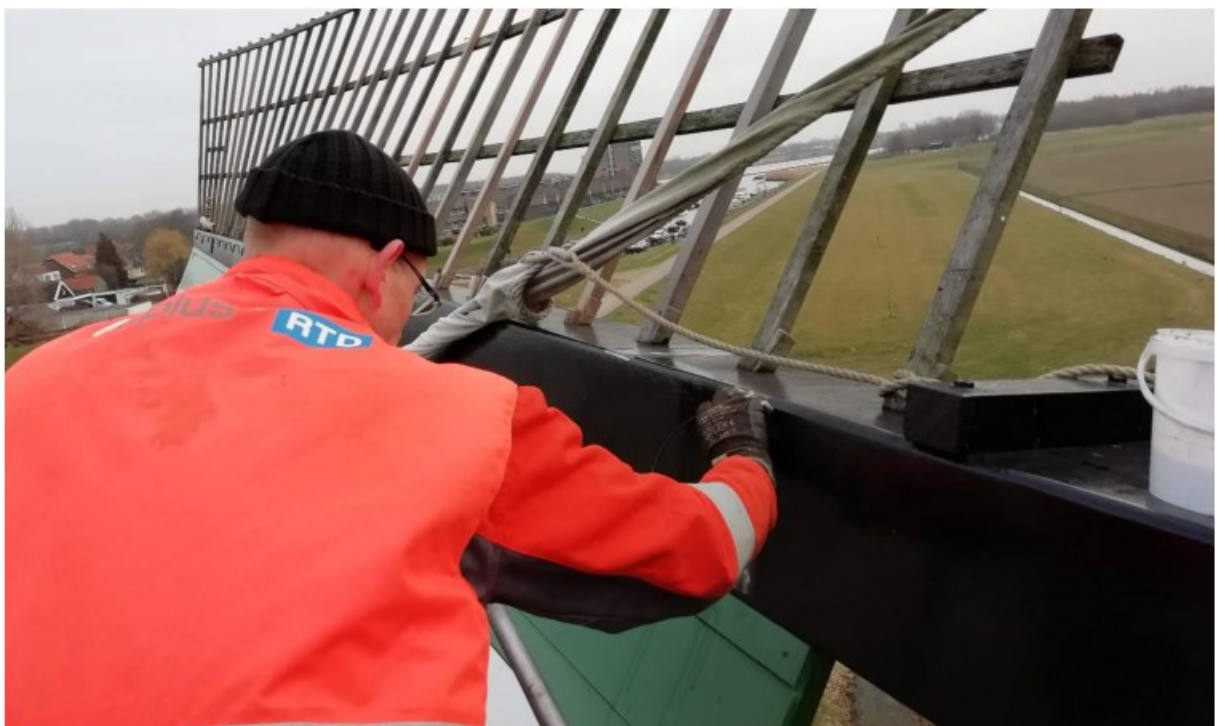
Afb.7: In 2018 heeft ApplusRTD onderzoek verricht naar de conditie van de lasnaden. Hierbij werden geen vermoeiingsscheuren aangetroffen maar wel diverse lasindicaties. Restauratie Werkplaats Schiedam heeft n.a.v. deze resultaten geadviseerd de roeden in ca. 5 jaar te vervangen.

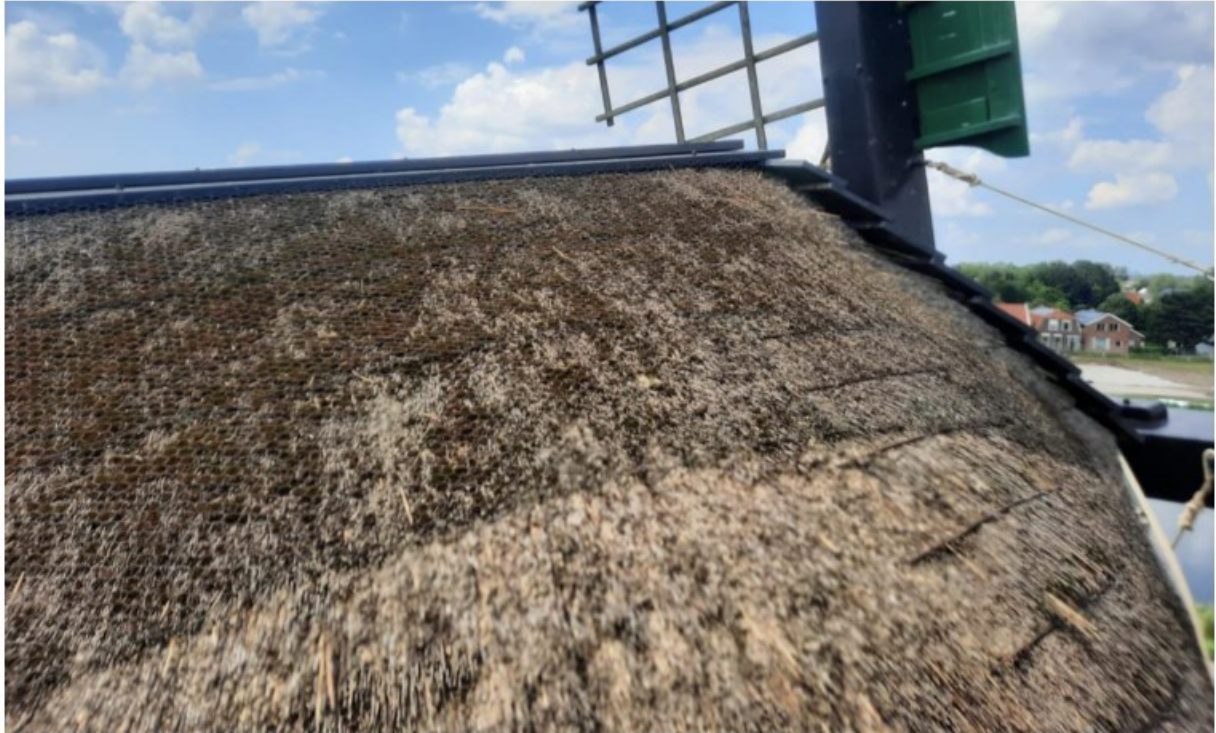
Afb.11: Close-up van het rietdek. Op diverse plaatsen zijn (oude) herstellingen zichtbaar.

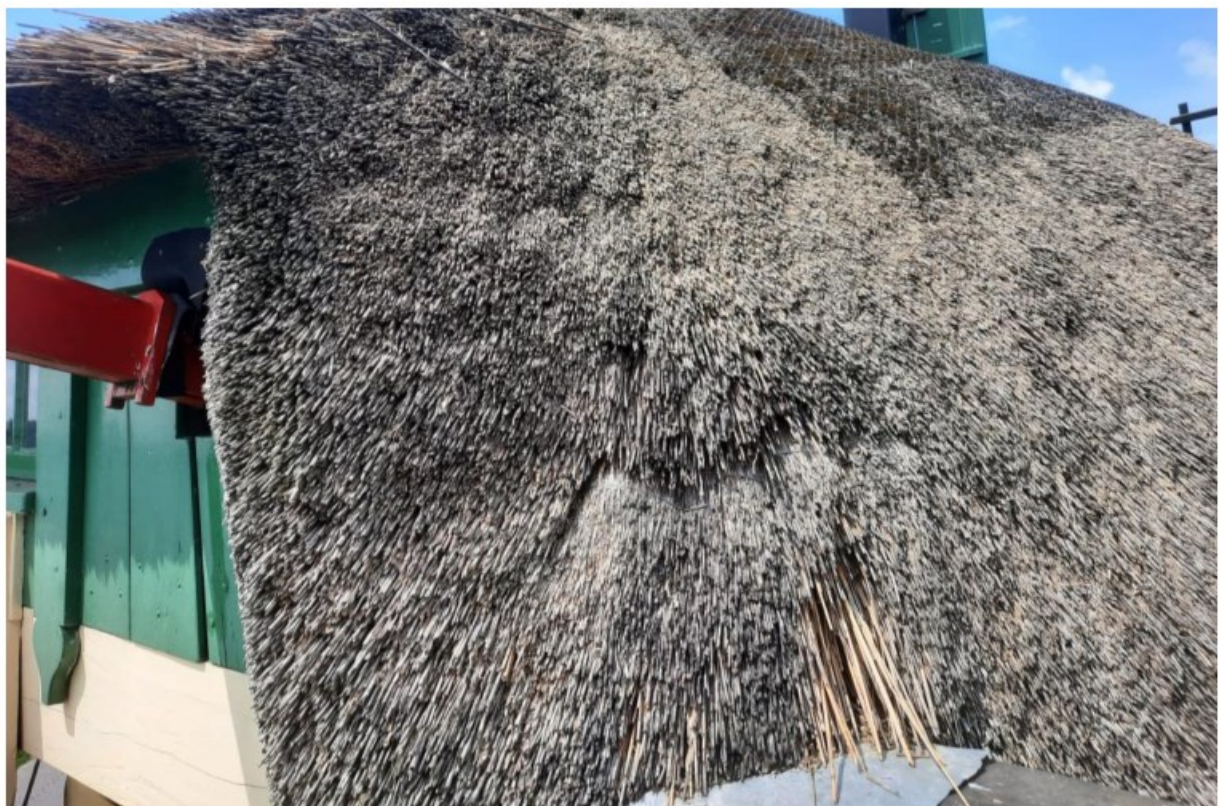
Afb.12: Close-up van het rietdek. Het rietdek is gedegradieerd en toe aan algehele vervanging.

1. Aanbrengen van een steiger rondom de kap tot ca. 1 meter onder de spanring
2. Verwijderen van het oude riet incl. afvoeren
3. Verwijderen van de riet- en rinkelatten en deze afvoeren
4. Aanbrengen van een gladde houten kapbedekking, bestaande uit geschaafde delen van fijnnervig vuren of grenen. De delen met RVS draadnagels aan de kapconstructie bevestigd. Detaillering conform de tijdsperiode 1920-1930 op aanwijzing van de opdrachtgever.
5. Demonteren en aanpassen van de zwaarddelen van het voor- en achterkeuvelens conform de tijdsperiode 1920-1930
6. Aanbrengen van een nieuw houten voorwolf, uitgevoerd in geschaafde gepotdekselde delen in gewolmaniseerd fijnnervig Siberisch lariks.
7. Afschilderen van de aangepaste delen van het voor- en achterkeuvelens. Kleurenschema als bestaand.
8. Afbreken van het steigerwerk na afronding van alle werkzaamheden aan de kap.

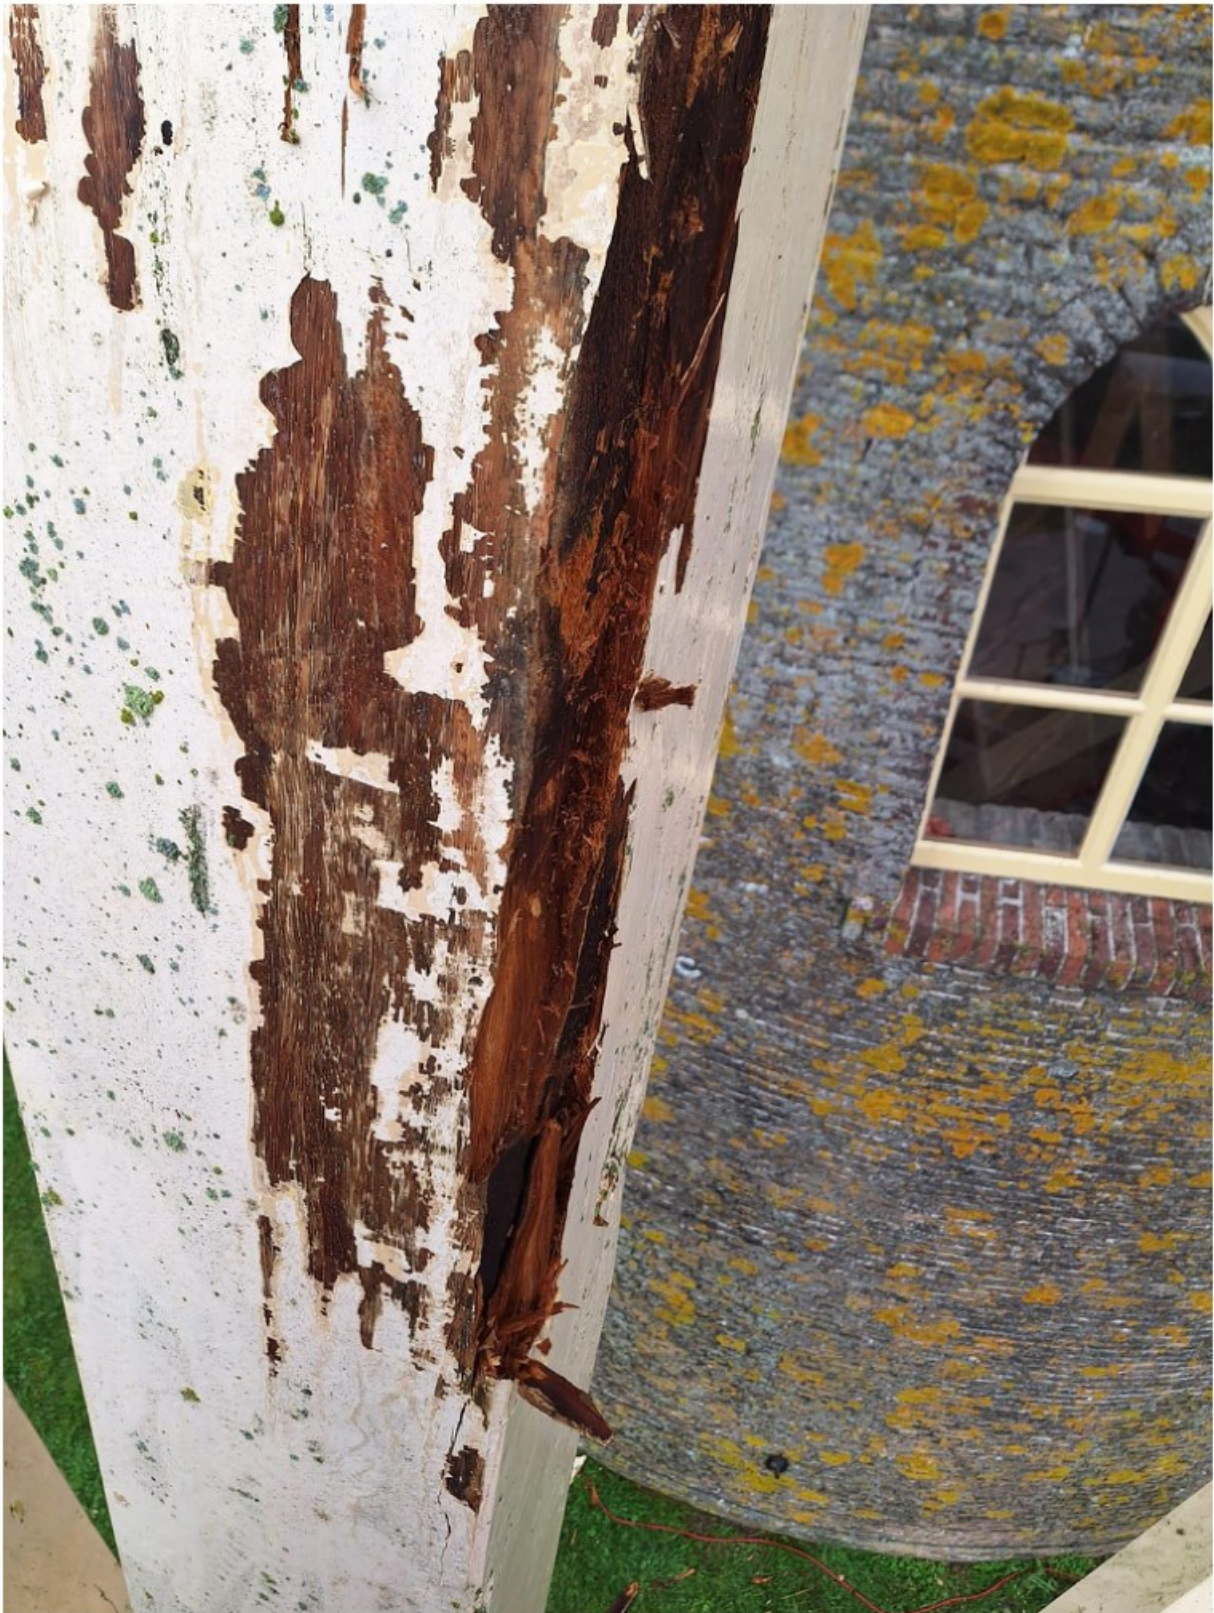
De staartbalk en korte schoren verkeren in slechte staat en zijn in een vergaand stadium door houtrot aangetast. De staartbalk dateert uit 1987 en is in de afgelopen decennia diverse malen met een afsluitende verfsoort behandeld. Hierdoor is de levensduur van de balk ernstig teruggelopen. Inmiddels vertonen ook de twee korte schoren flinke tekenen van verval. De eigenaar voorziet daarom in het vervangen van de staartbalk en de korte schoren.

Afb.13: De staartbalk is verzadigd met vocht en over de volledige lengte door houtrot aangetast. Hierdoor is herstel van het aangetaste hout en het schilderwerk niet meer mogelijk.

5. Vervaardigen van een nieuwe staartbalk in aangedroogd FSC-gekeurd bilinga. De vorm van de staartbalk overeenkomstig de oude, met hergebruik van de daarop aanwezige klossen, klampen, brilplaten en bezetkettingbeugel. De totale zwaarte van de staartbalk iets slanker vormgeven, conform de tijdsperiode 1920-1930.

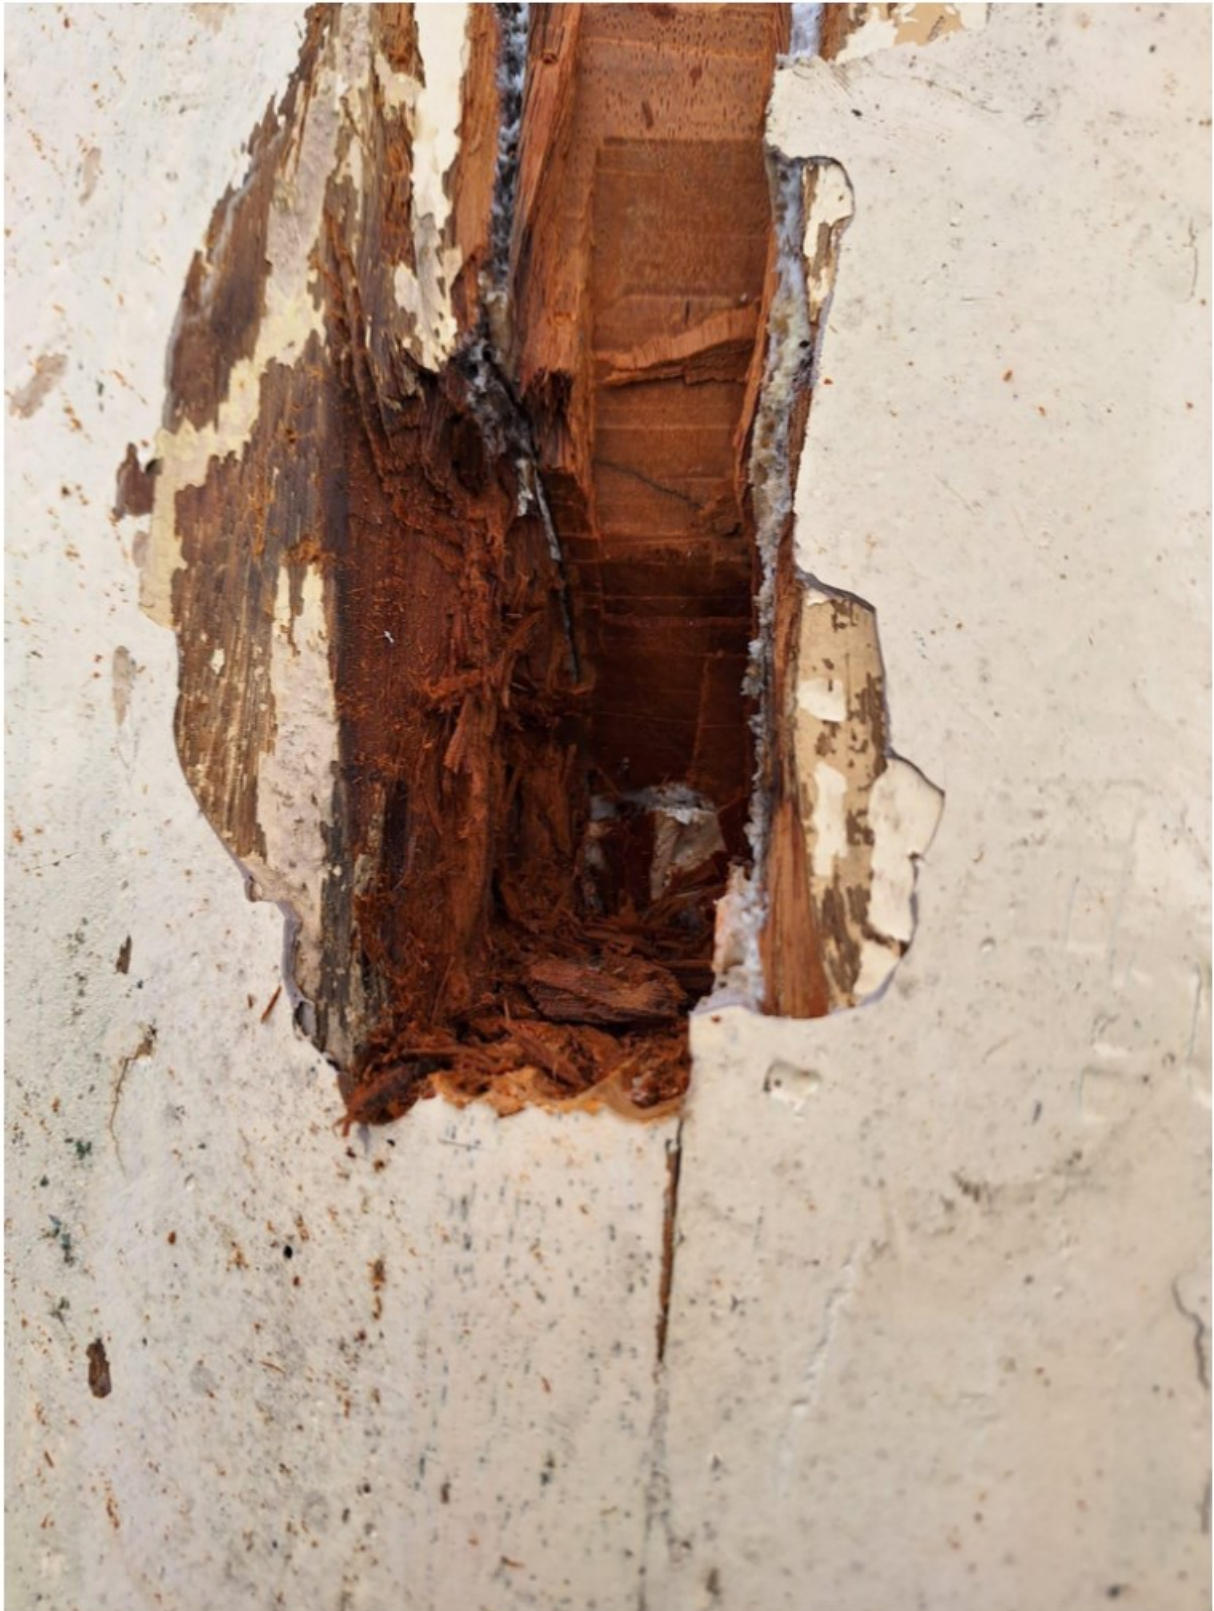
Afb.14: Close-up van de houtrotaantasting in de staartbalk. Het hout is tot in de kern vochtig en door houtrot aangetast. Eerdere herstellingen uit het verleden zijn opnieuw aangetast.

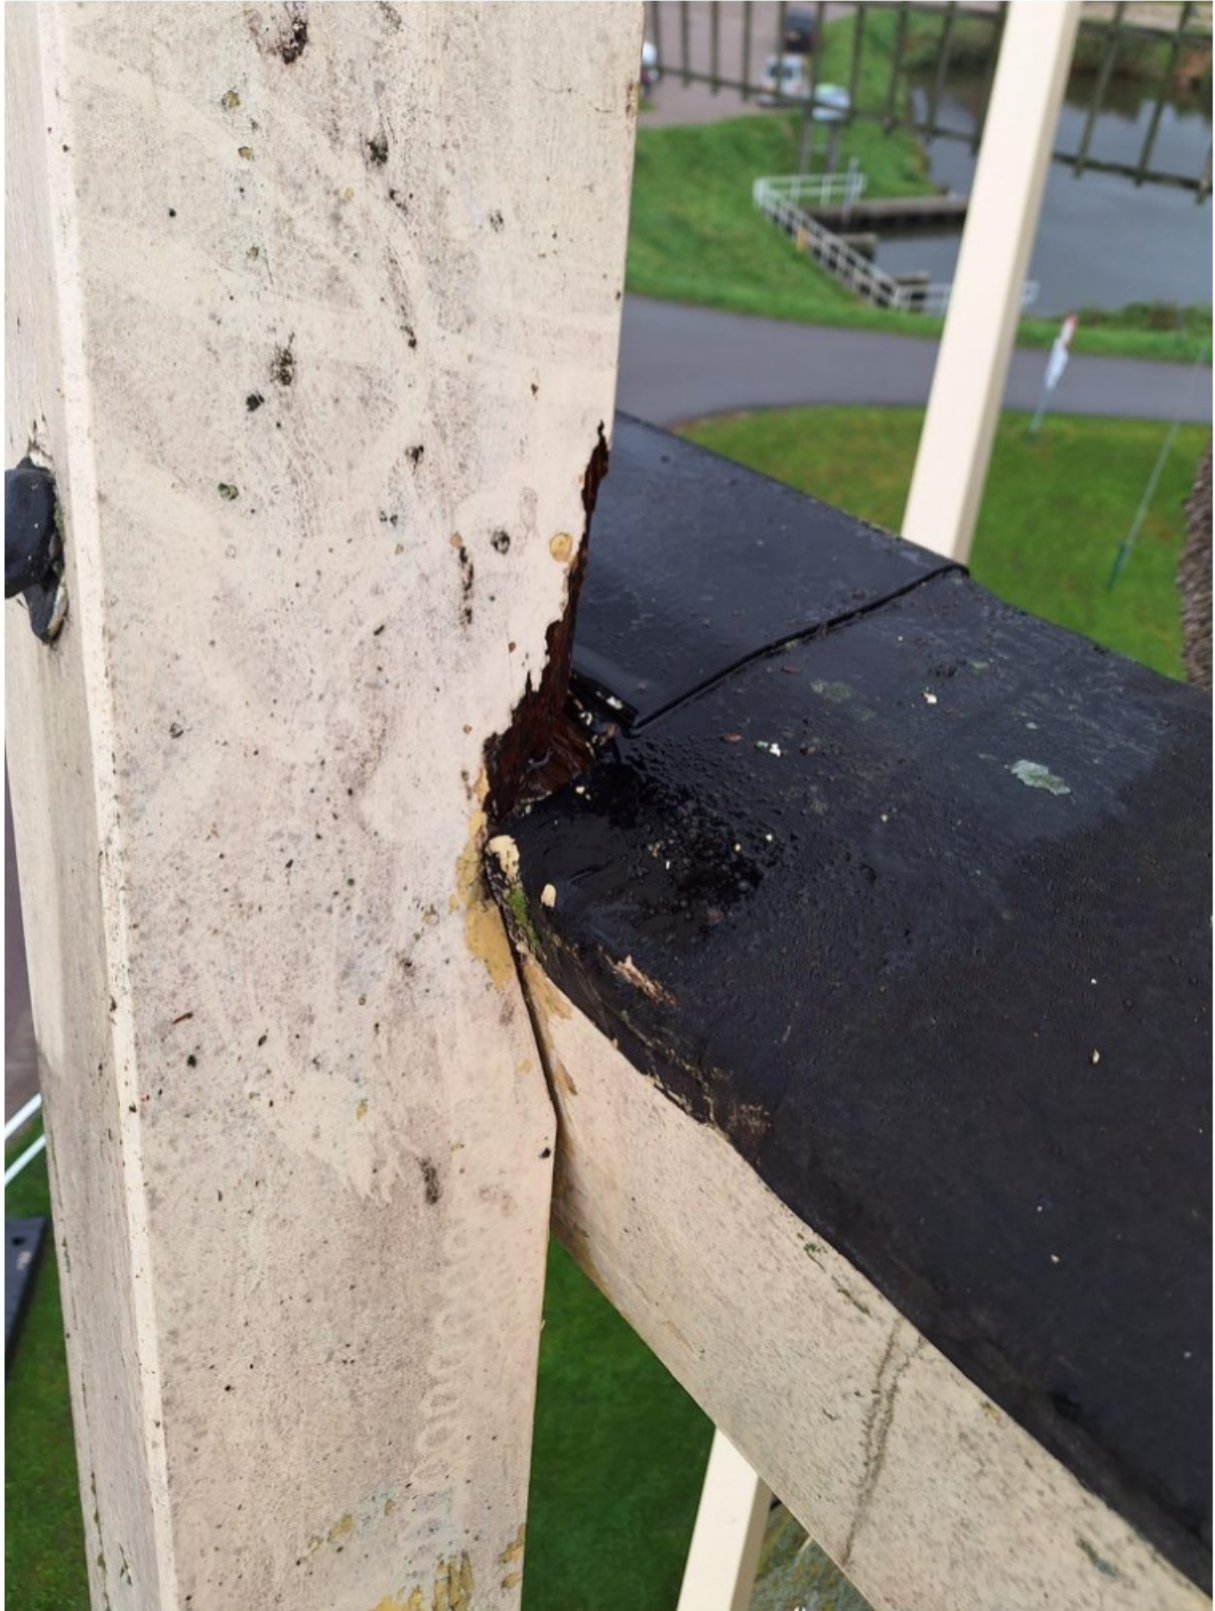
Afb.16: Close-up van het houtrot in de linker korte schoor. Ook in de kop van de korte spruit heeft de houtrot zich oppervlakkig ontwikkeld.
