project Toren Laurentiuskerk Mijnsheerenland opdrachtgever Bres accommodaties
 onderwerp Bestaande situatie plattegronden formaat A1 schaal 1:50
 getekend JB datum 26.07.2023 gewijzigd A. 20.02.2024 **WALRAAD ARCHITECTEN**

Schaderapport
Toren Laurentiuskerk te Mijnsheerenland

Werknummer: 660
Projectnaam: toren Laurentiuskerk
Plaats: Mijnsheerenland
Datum: 27 juli 2023
Gewijzigd: A. 25 augustus 2023

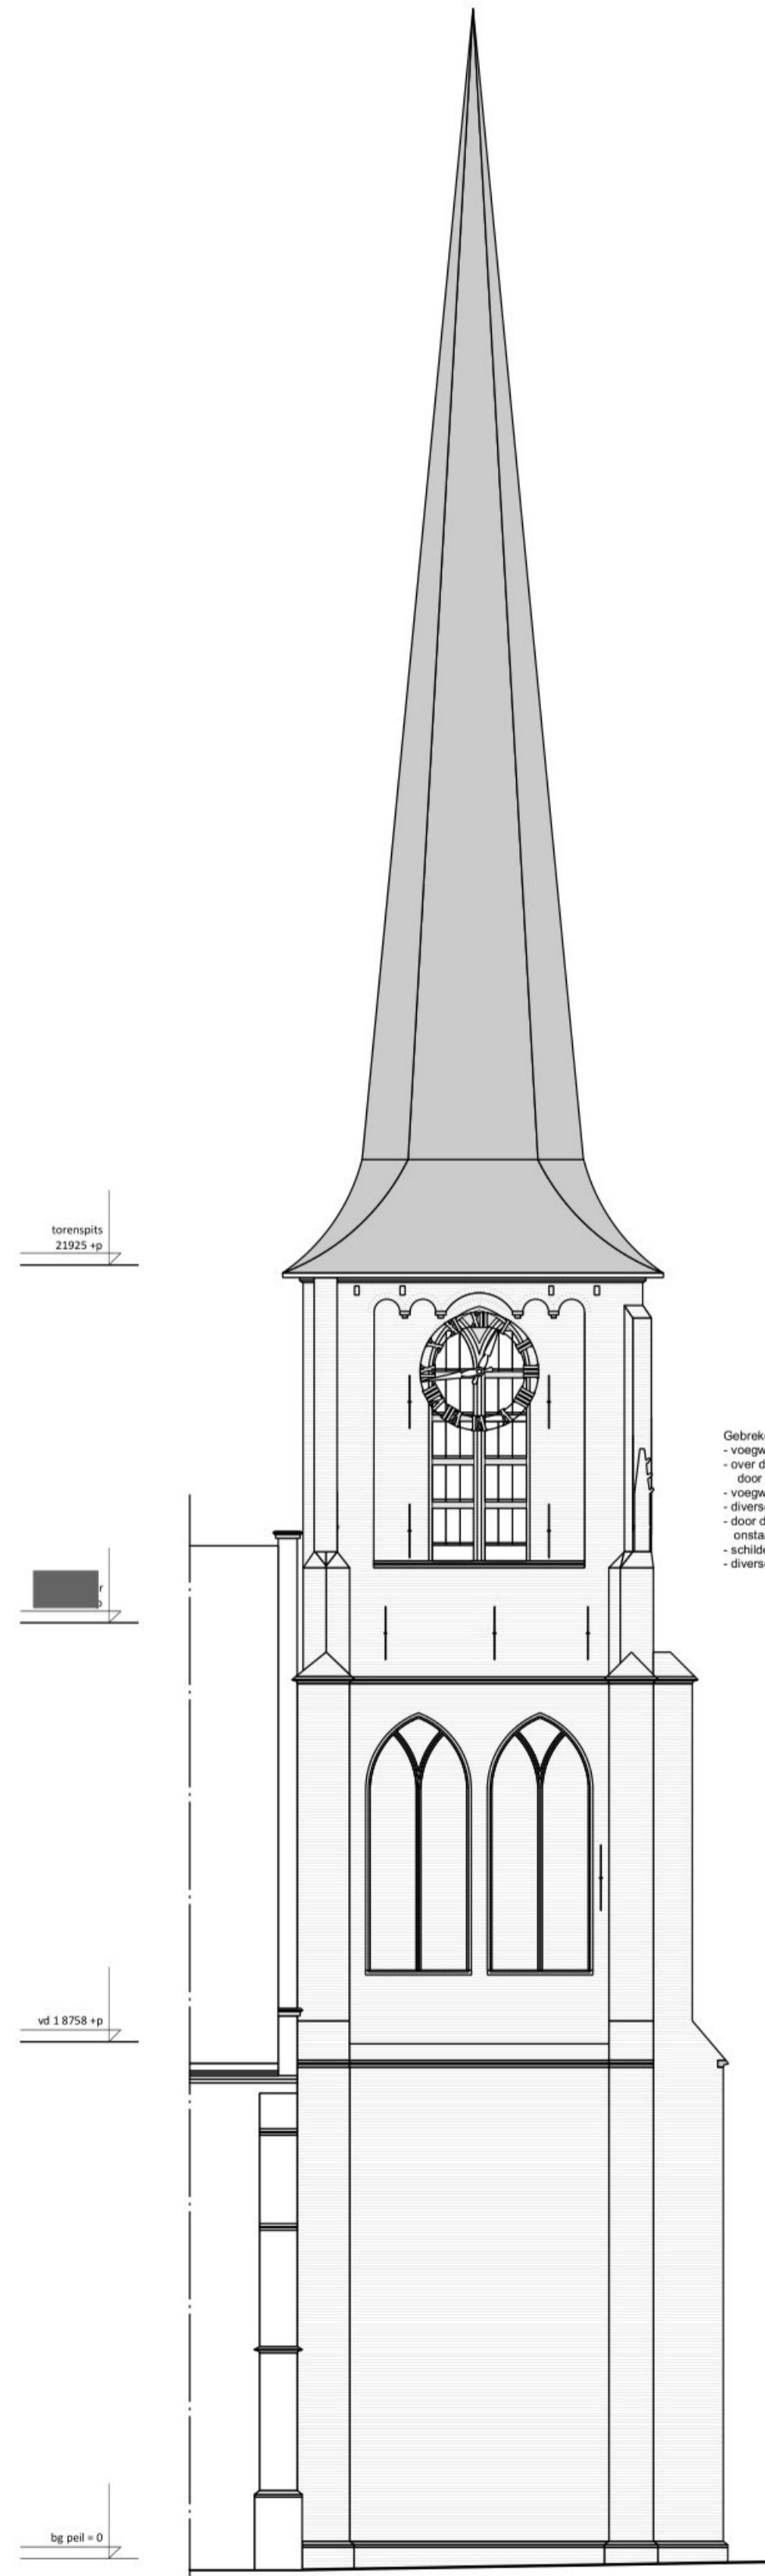
Noordgevel

Getreken noordgevel:
 - voegwerk te hard t.o.v. de gevelstenen
 - over de gehele gevel zijn losse [] en clusters verweerd door de te harde voeg
 - voegwerk waterlagen is slecht
 - diverse natuursteen blokken vertonen schade
 - door de opening tussen de gevel [] de kerkzaal en ontstaat vochttoeslag door imregening
 - schilderswerk gevelankers is matig
 - diverse dakleien zijn gescheurd of uitgezakt

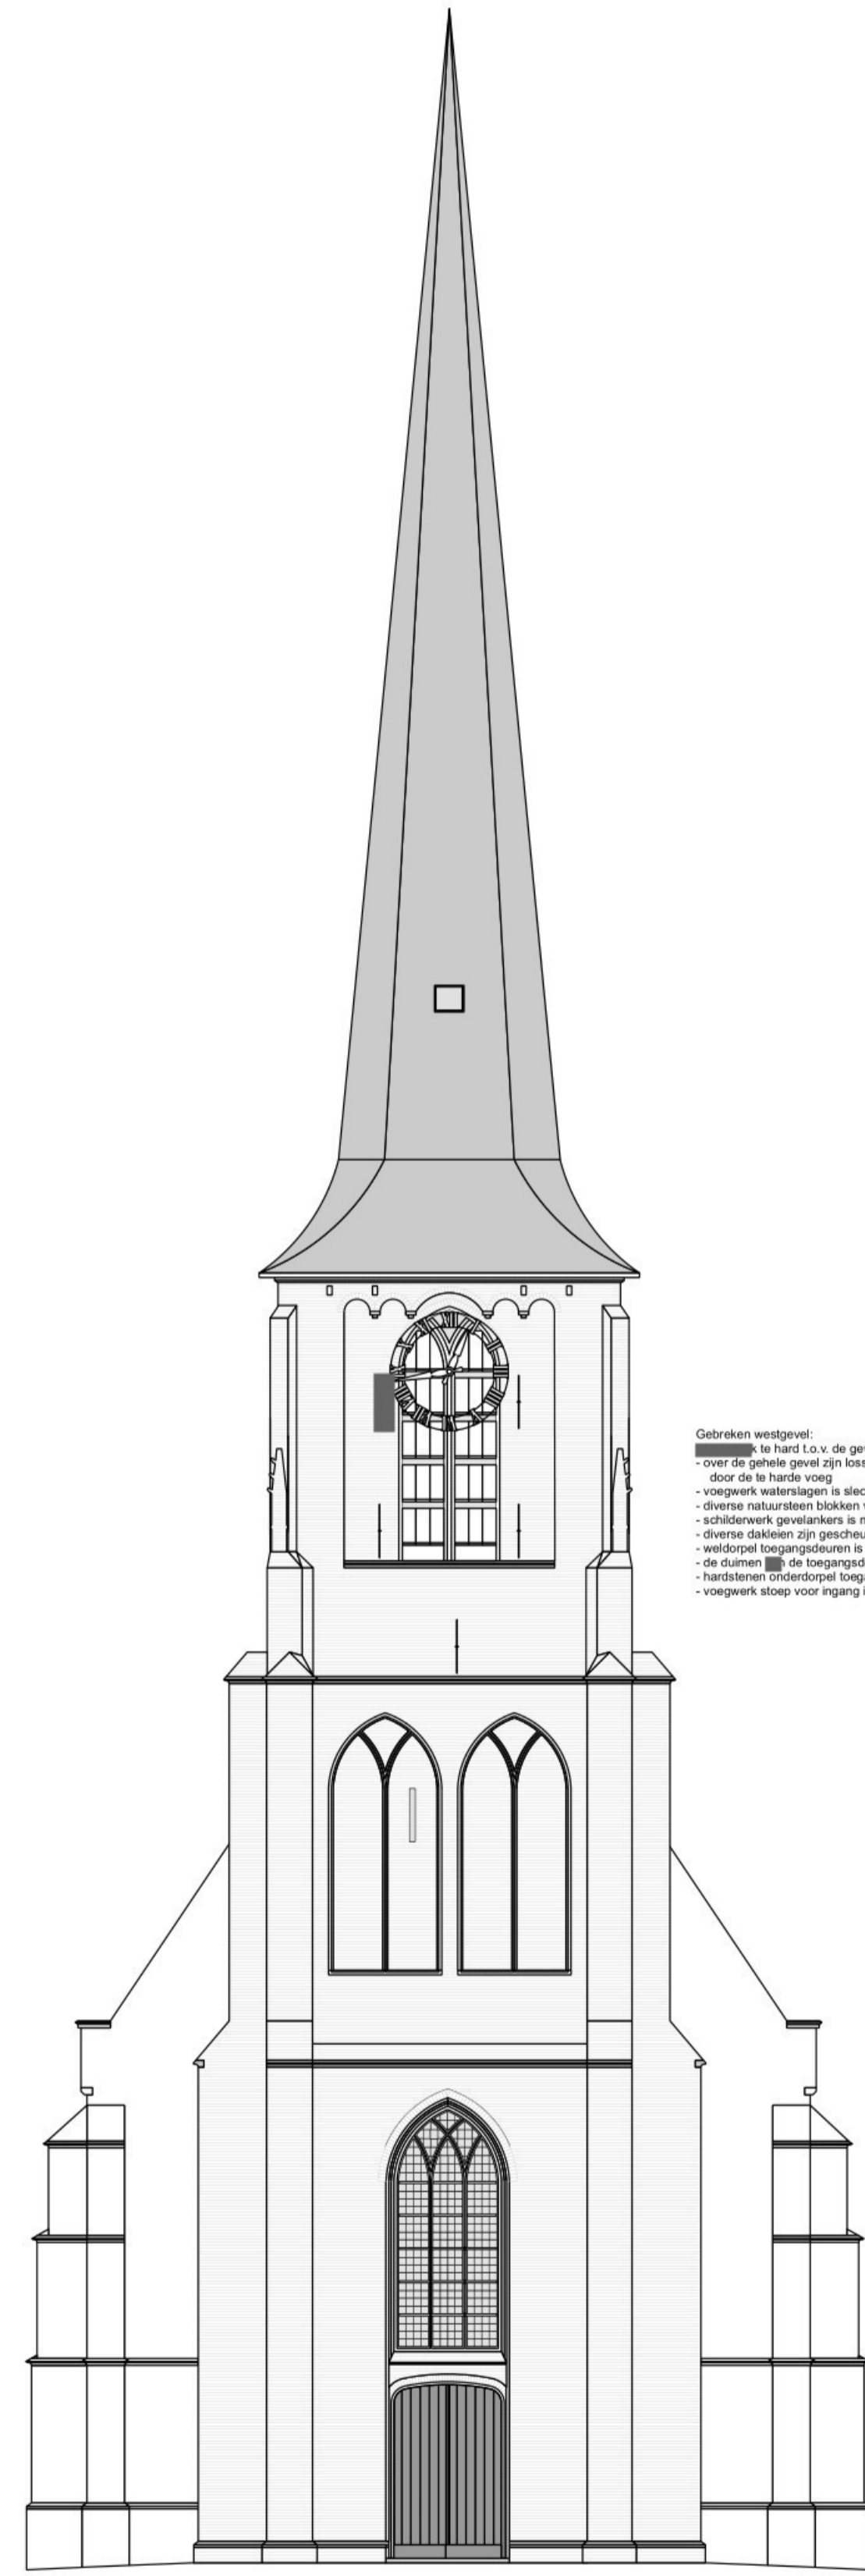
Westgevel

Getreken westgevel:
 - voegwerk te hard t.o.v. de gevelstenen
 - over de gehele gevel zijn losse [] en clusters verweerd door de te harde voeg
 - voegwerk waterlagen is slecht
 - diverse natuursteen blokken vertonen schade
 - schilderswerk gevelankers is matig
 - diverse dakleien zijn gescheurd of uitgezakt
 - weldoel toegangdeuren is slecht
 - de duren [] de toegangdeuren zijn slecht
 - hardstenen trandorpeel toegangdeuren is gescheurd
 - voegwerk sloep voor ingang is slecht

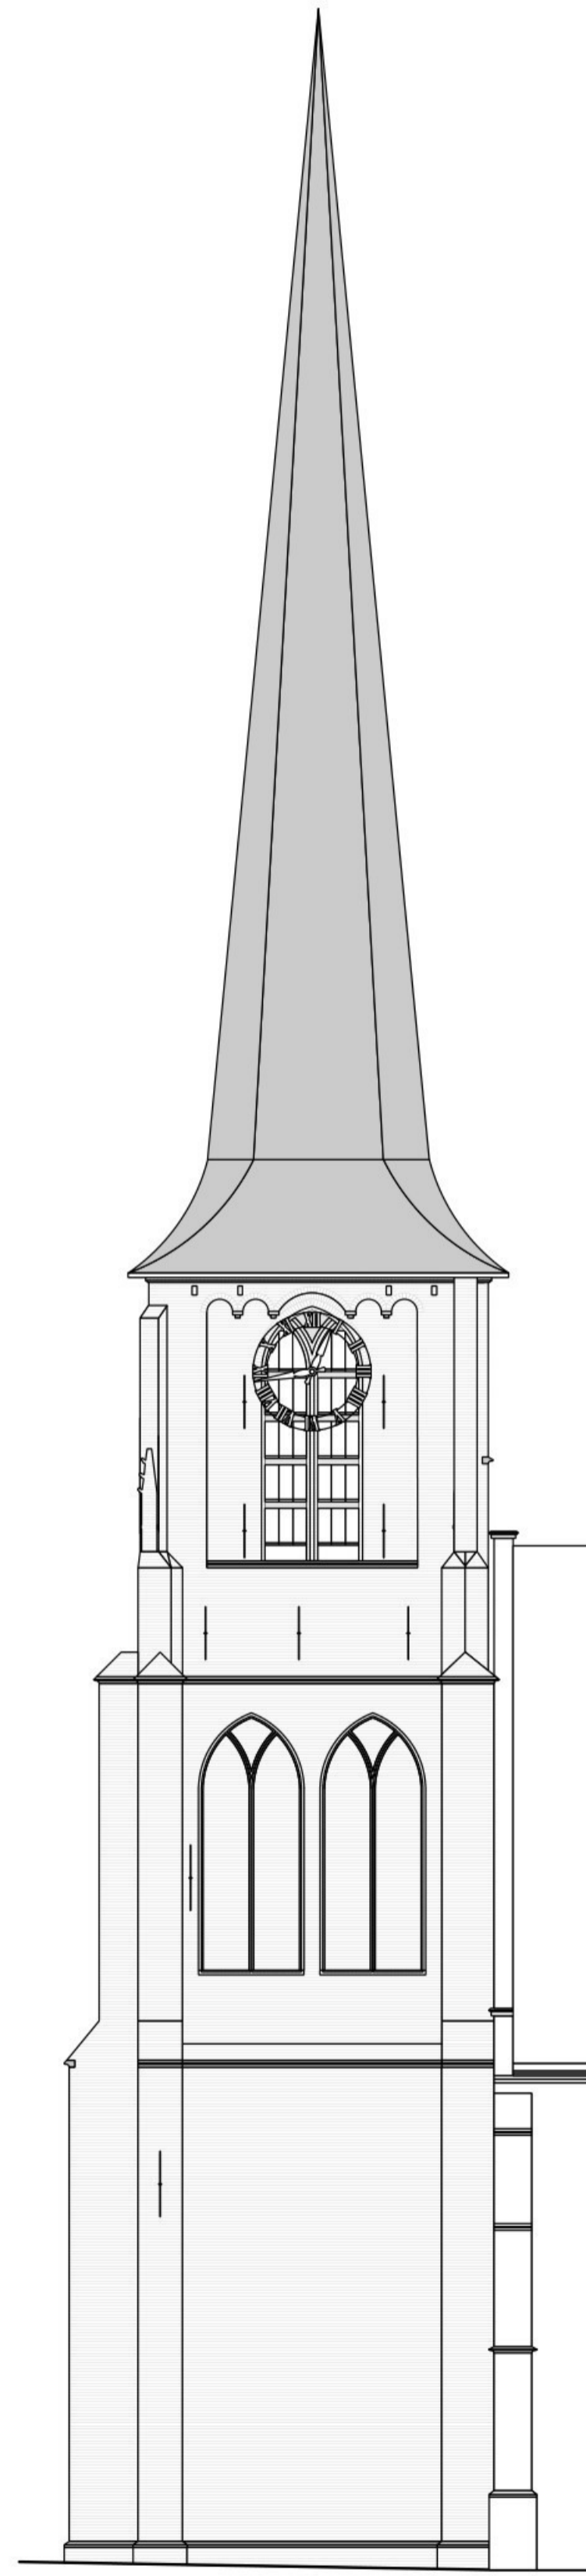
Zuidgevel

Getreken zuidgevel:
 - voegwerk te hard t.o.v. de gevelstenen
 - over de gehele gevel zijn losse [] en clusters verweerd door de te harde voeg
 - voegwerk waterlagen is slecht
 - diverse natuursteen blokken vertonen schade
 - door de opening tussen de gevel [] de kerkzaal en ontstaat vochttoeslag door imregening
 - schilderswerk gevelankers is matig
 - diverse dakleien zijn gescheurd of uitgezakt

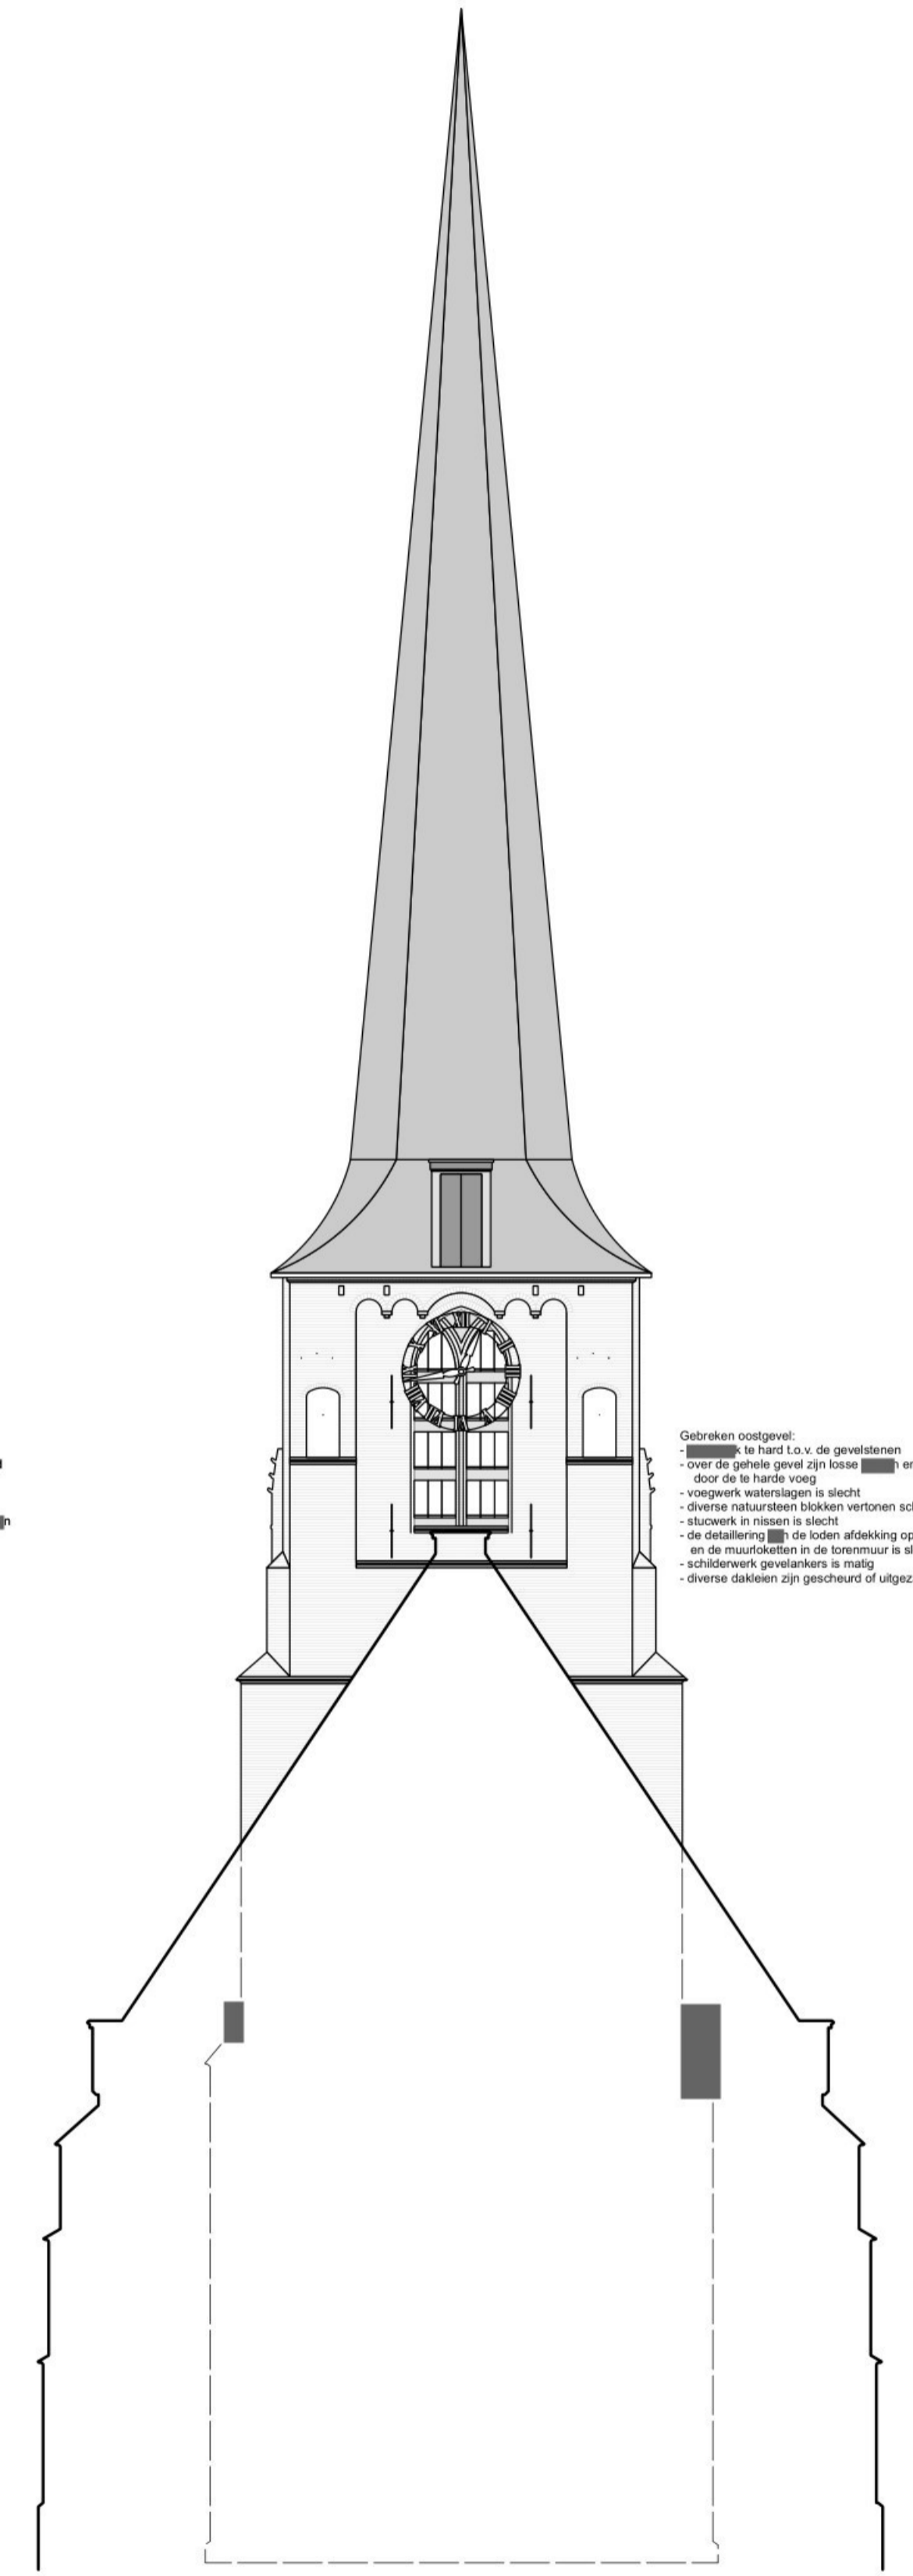
Oostgevel

Getreken oostgevel:
 - voegwerk te hard t.o.v. de gevelstenen
 - over de gehele gevel zijn losse [] en clusters verweerd door de te harde voeg
 - voegwerk waterlagen is slecht
 - diverse natuursteen blokken vertonen schade
 - slijtwerk in muren is slecht
 - de detaillering [] de loden afdekking op de kerkmuur en de muurkassen in de torenmuur is slecht
 - schilderswerk gevelankers is matig
 - diverse dakleien zijn gescheurd of uitgezakt

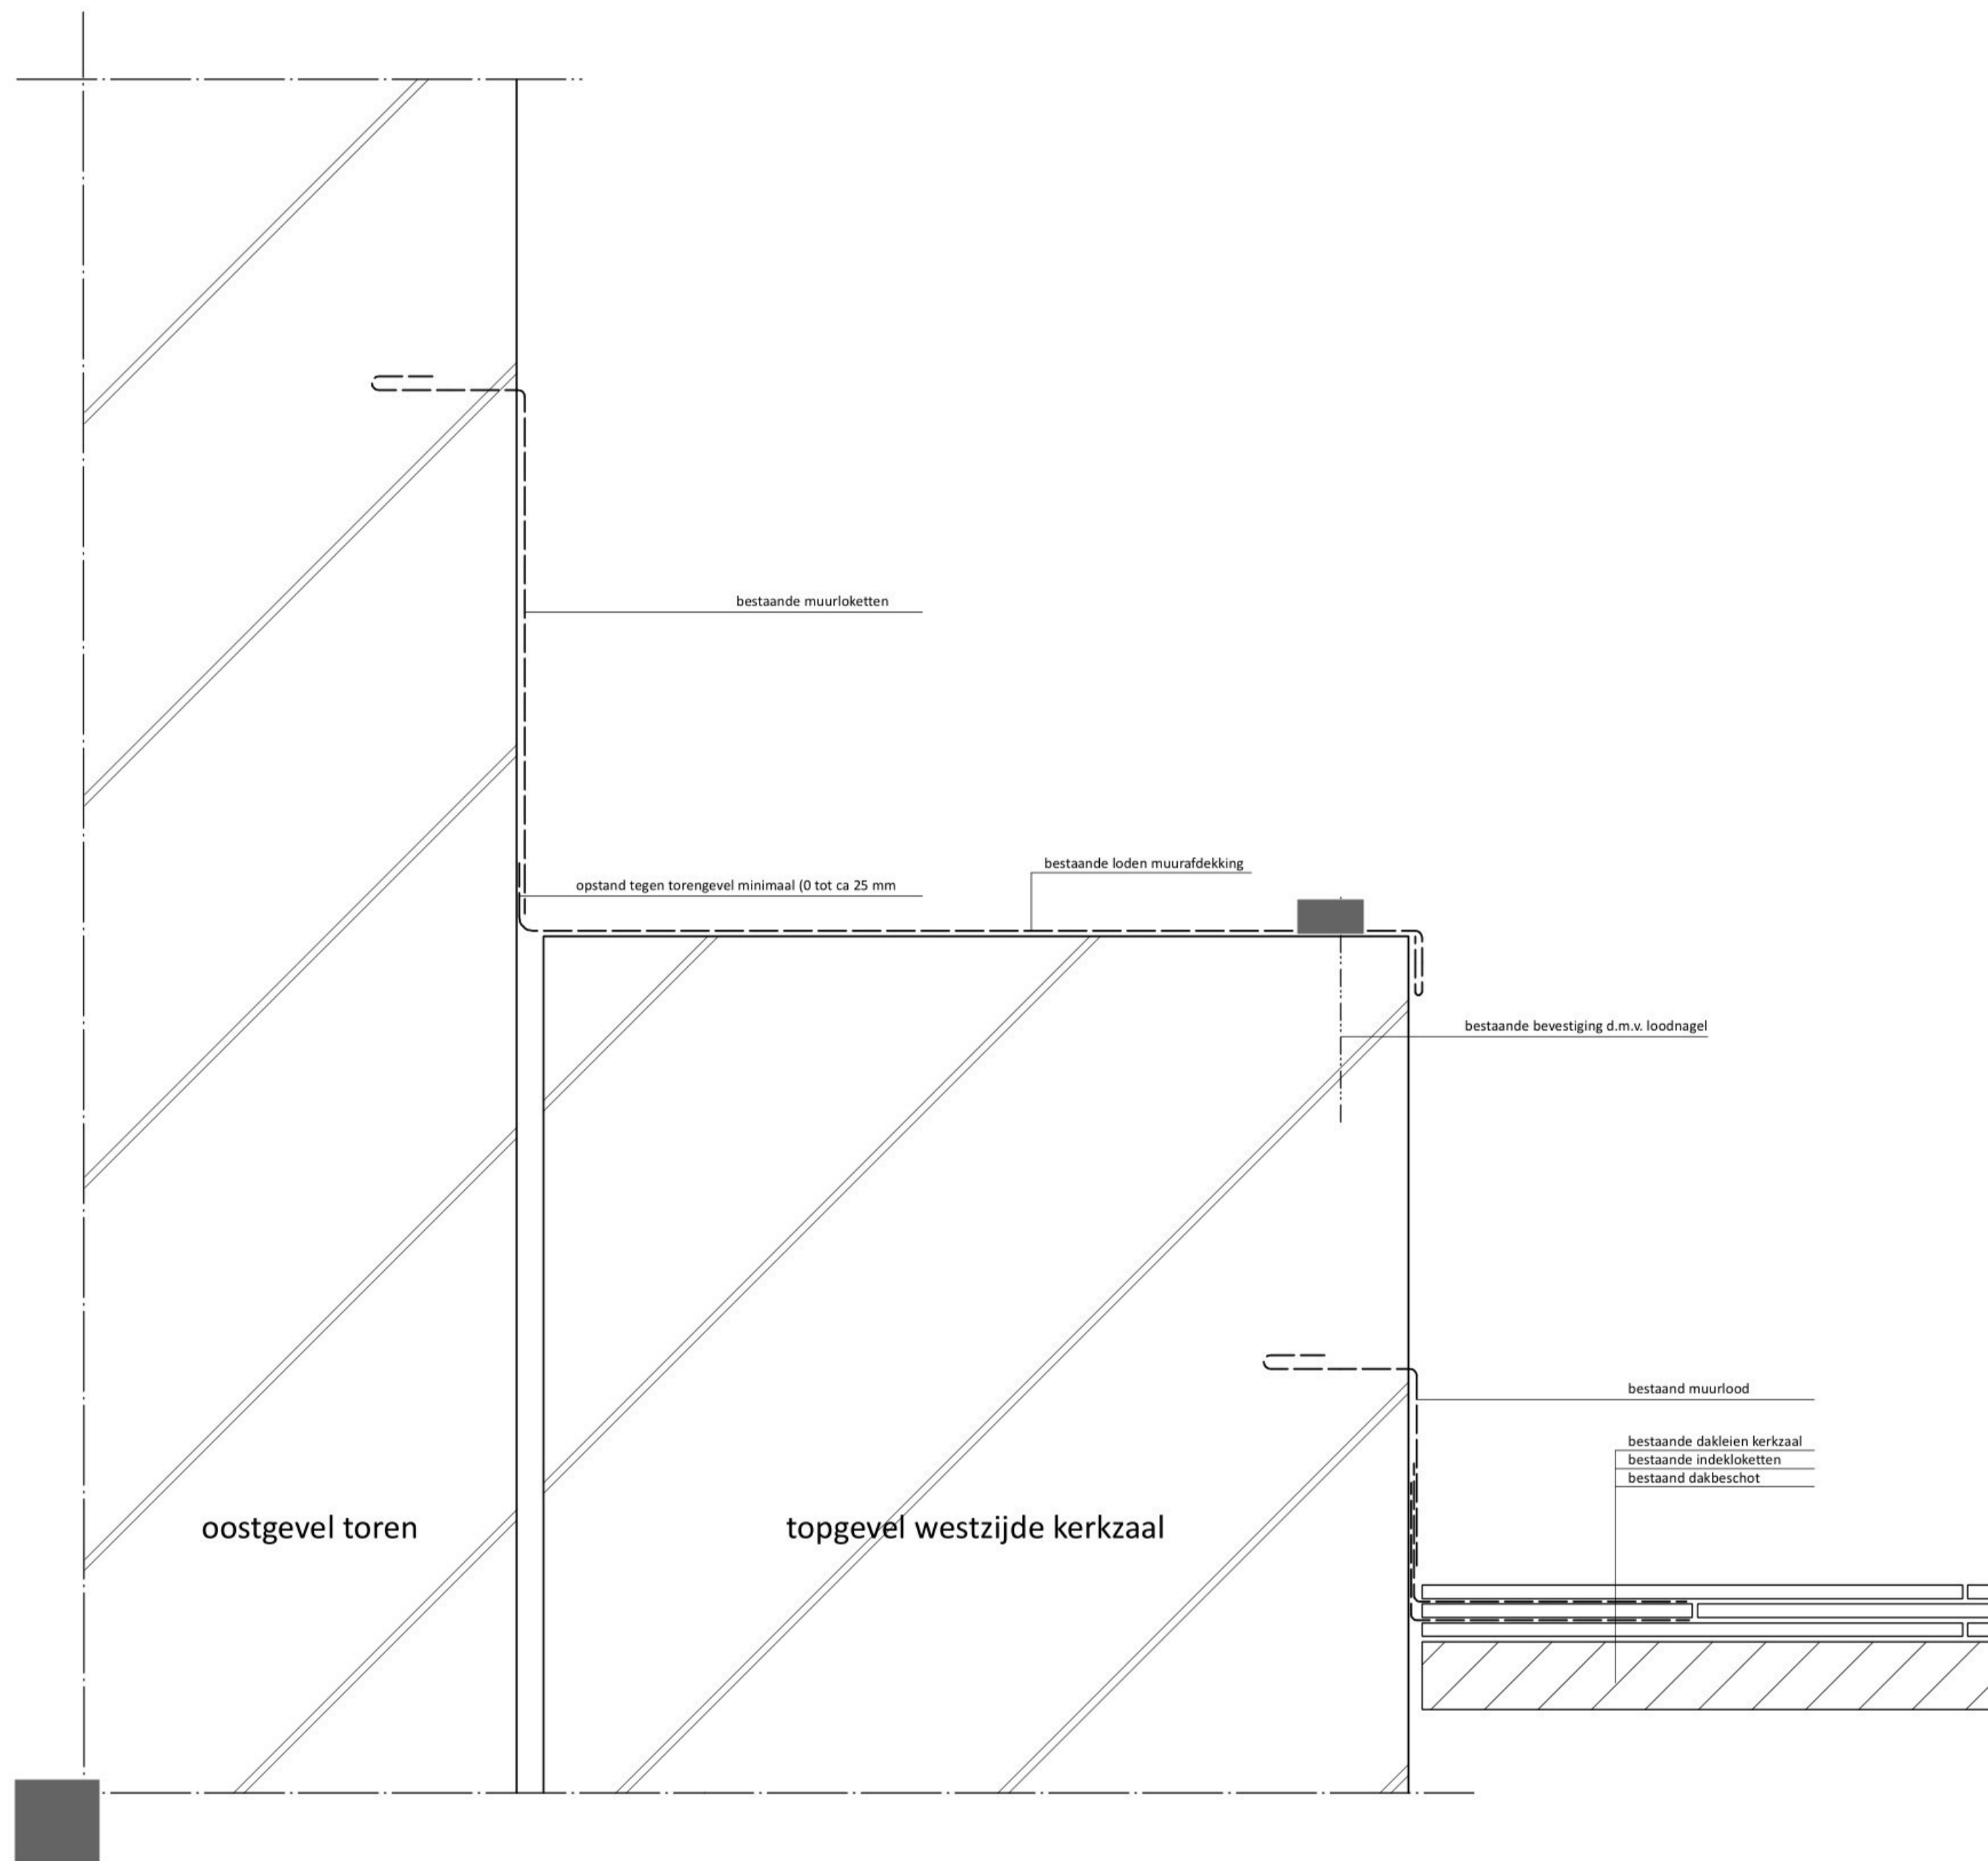
Aansluiting toren op kerkzaal bestaand

De detaillering [] de loden waterkering ter plaatse [] de aansluiting [] de kerktoren op de kerkzaal is slecht uitgevoerd. De overlap [] de loketten in de torengewel is minimaal en de opstand [] het afdeklood op de topgevel [] de kerkzaal tegen de gevel [] de toren is veel te klein. Daarnaast is het afdeklood niet met klanken aangebracht maar met loodnagels in de bovenzijde. Dit is een detail dat een groot risico op lekkage met zich meebrengt.

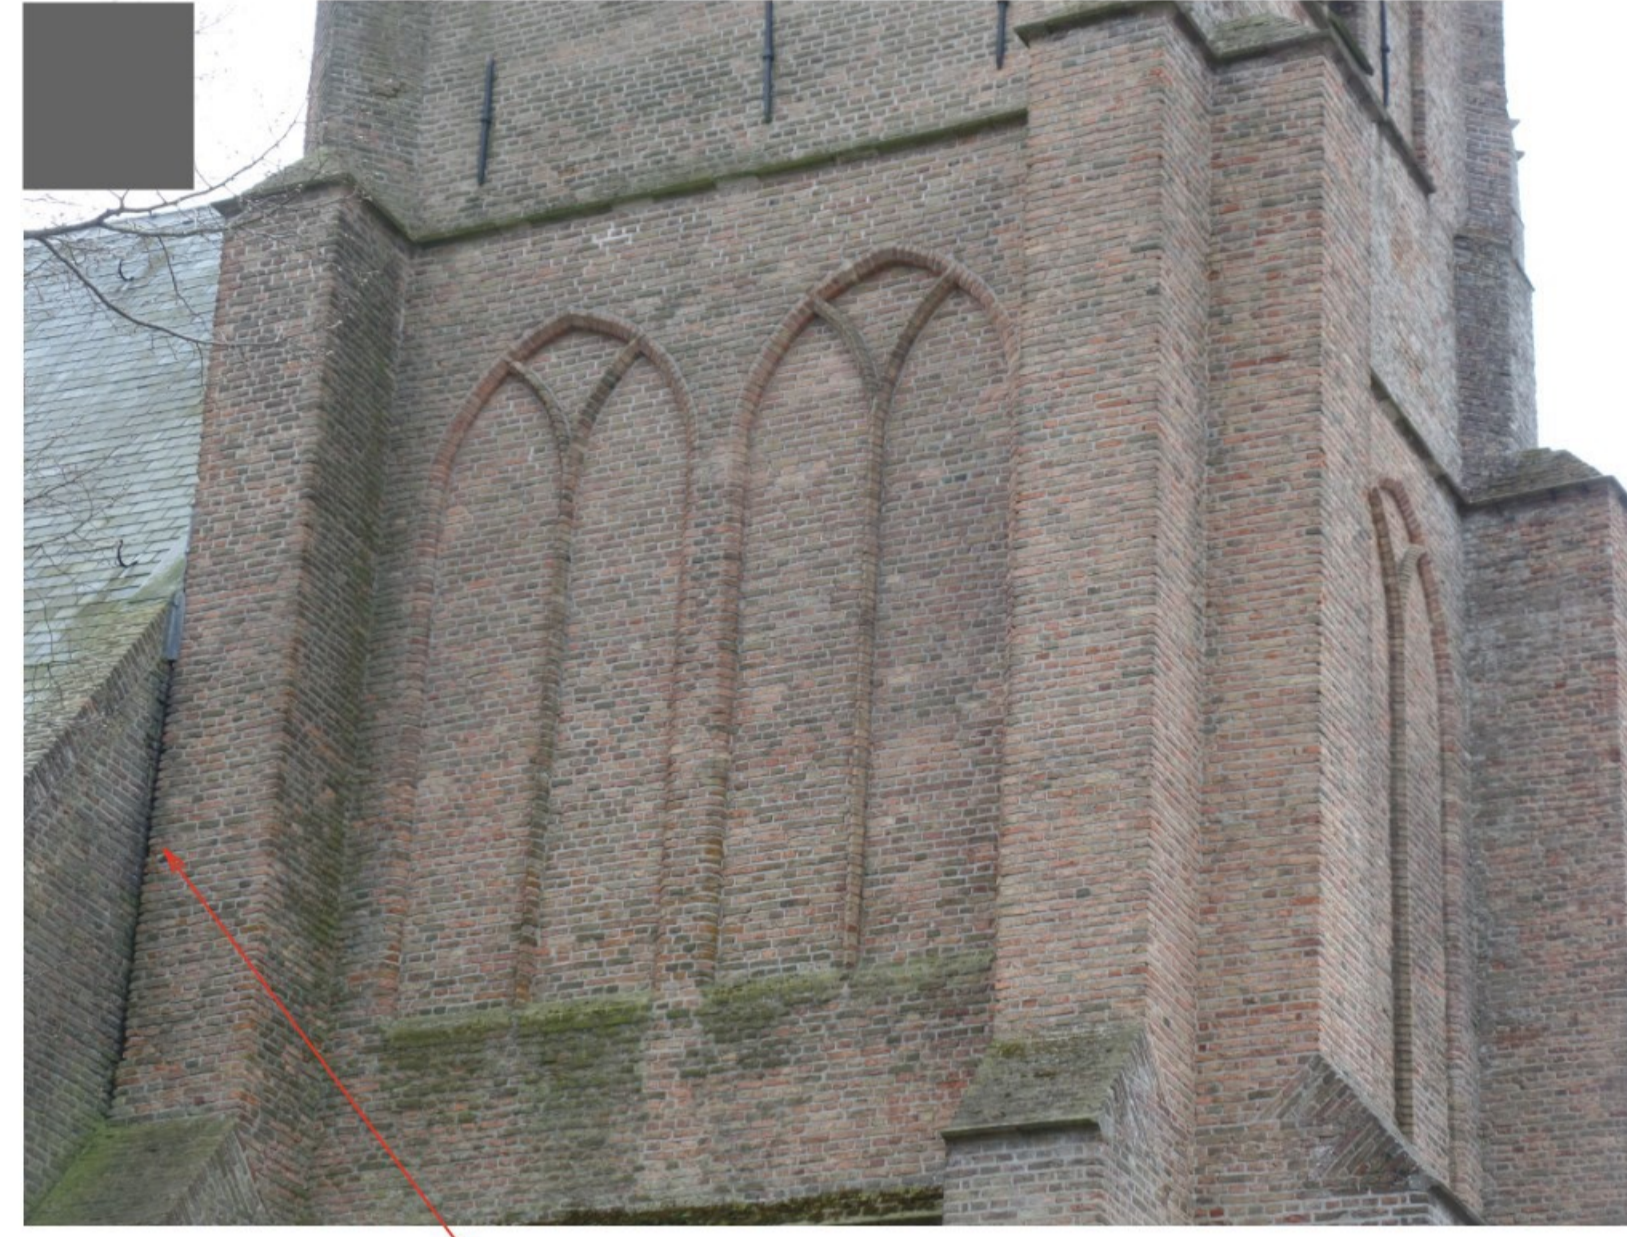
locatie aan te brengen western red cedar deel

Om de kier tussen de kerkzaal en de toren af te dichten [] tegen de toren een deel [] western red cedar aan te brengen die de naad grotendeels dichtzet. Hiermee wordt de inwatering tussen de toren en de kerkzaal tot een minimum beperkt.

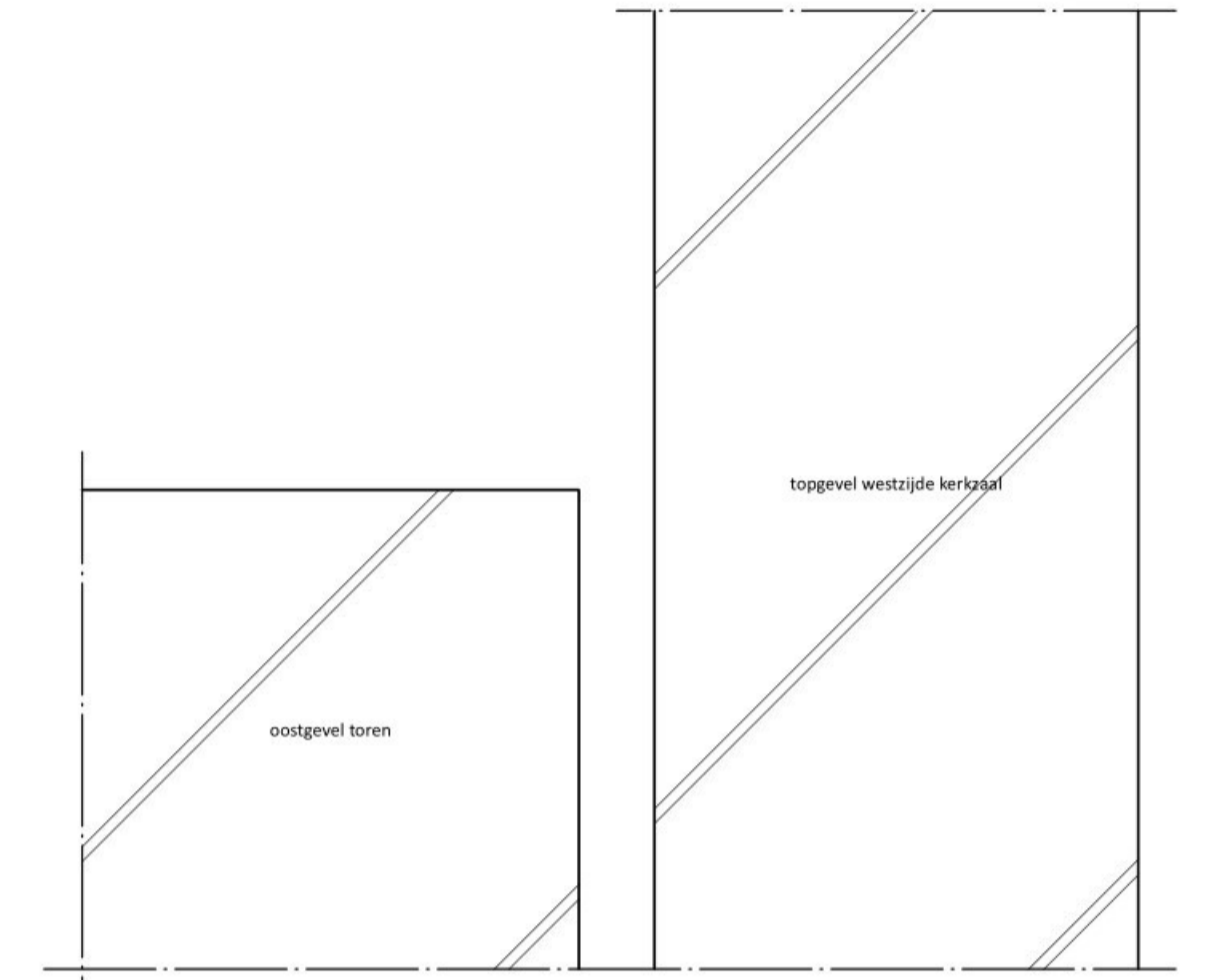
Aansluiting toren op kerkzaal bestaand

De toren en de kerkzaal hebben geen gezamenlijke gevel, de kerkzaal heeft zijn eigen kopgevel. Ter plaatse [] de aansluiting [] de oostgevel [] de toren op de westgevel [] de kerkzaal zit een opening [] ca. 50 mm. Bij een combinatie [] regen en wind kan hier vrij regenwater tussen waaien wat een negatief effect heeft op de vochtigheid [] de gevels met alle gevolgen [] dien.

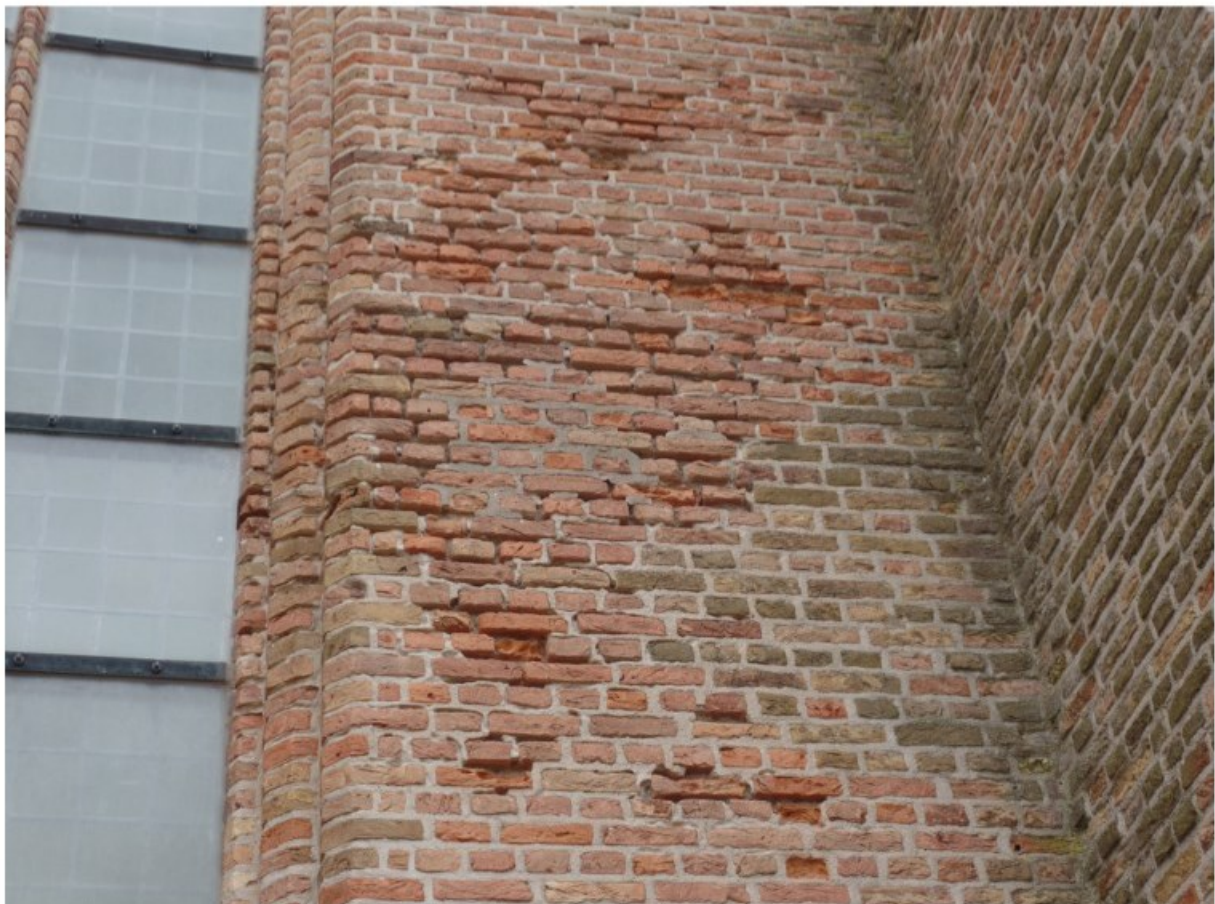
Bij inspectie [] de gevels [] de toren is dit beeld dan ook duidelijk zichtbaar. Bij een eerdere restauratie is het originele voegwerk vervangen door een te harde cementvoeg. In combinatie met de zachte bakstenen die in de gevel toegepast zijn heeft dit er voor gezorgd dat er veel [] kapot gevroren zijn.

Vorstschade in westgevel

De conclusie is dat er over de gehele toren de te harde cementvoeg is toegepast. De enige manier om het schadebeeld te verhelpen is het vervangen [] al het voegwerk [] de kerktoren.

Het nieuwe voegwerk dient platvol, goed terug liggend [] de voorzijde [] de bakstenen aangebracht te worden. Daarnaast dienen de verweerde en licht aangetaste bakstenen ingeboet te worden in een steen die qua kleur, uiterlijk en hardheid overeenkomt met de omliggende gevelstenen.

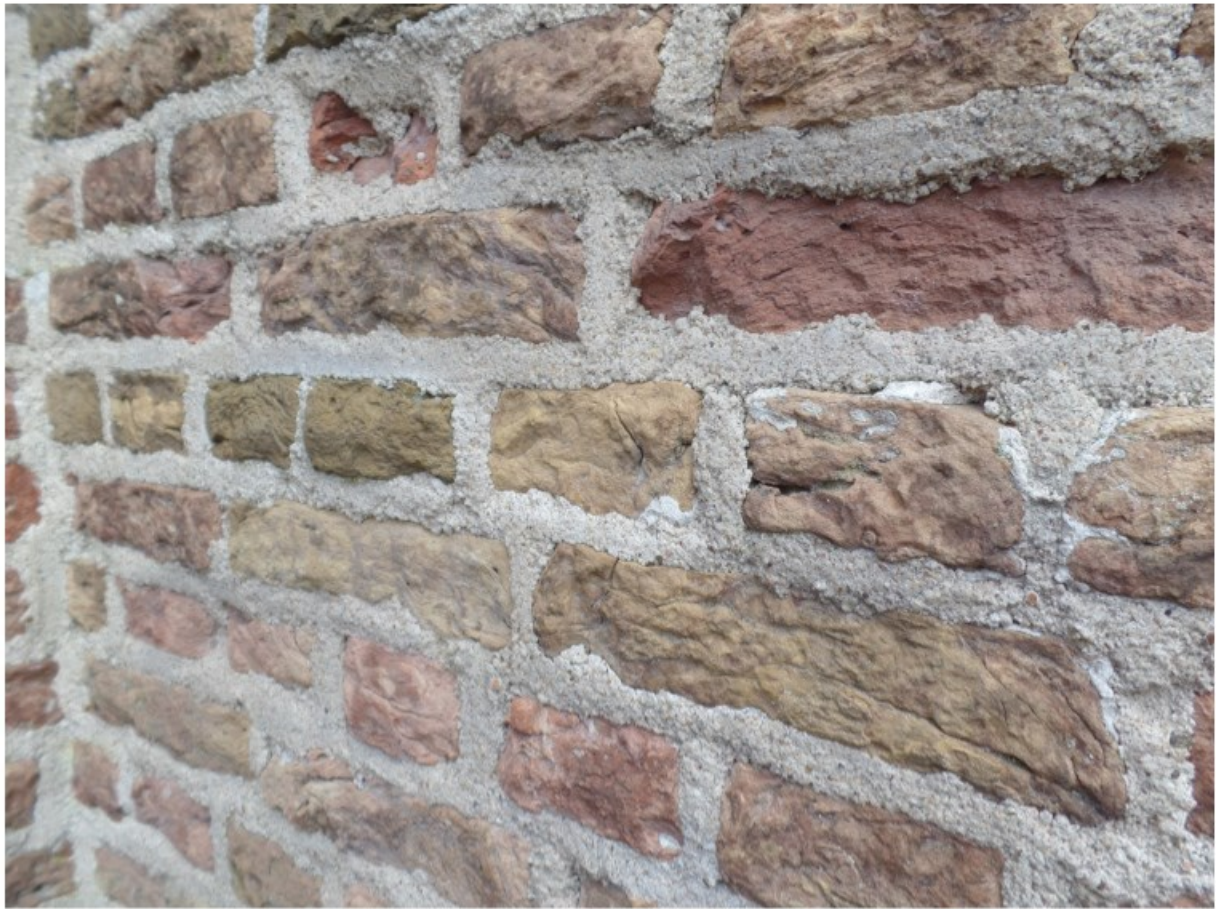
Ook de uitvoering [] het voegwerk laat te wensen over. De [] zijn onvoldoende diep aangebracht en ook niet verdiept ten opzichte [] de voorzijde [] de bakstenen. Hierdoor is de voeg deels over de steen heen gezet. Door de krimp [] de voeg vormt zich een opening tussen de voeg en de steen waardoor de inwatering versneld plaats vindt.

Cementvoegwerk dat niet verdiept is aangebracht, naden tussen baksteen en voeg.

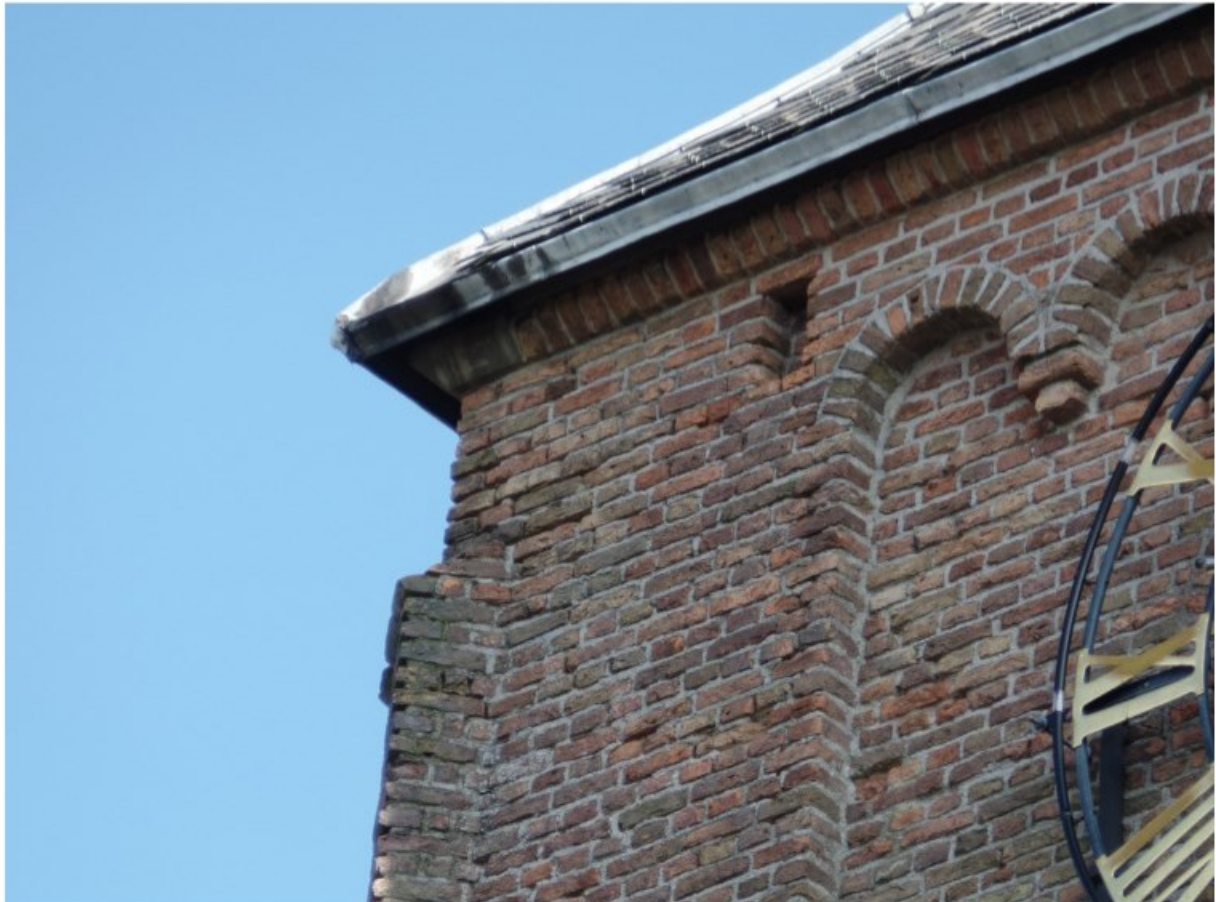
Gezien de vallende stukjes baksteen is het proces [] het kapotvriezen nog steeds gaande. Het schade beeld is zichtbaar over de gehele gevel, het probleem is dus niet plaatselijk maar toont zich meer op plaatsen waar relatief meer zachtere [] aanwezig zijn. De oostgevel oogt beter maar ok hier is schade aanwezig.

Schadebeeld zichtbaar tot aan de spits.
