# WERKOMSCHRIJVING

## ALGEHELE RESTAURATIE

KORENMOLEN DE LELIE, PUTTERSCHOEK

Datum: 17-01-2024

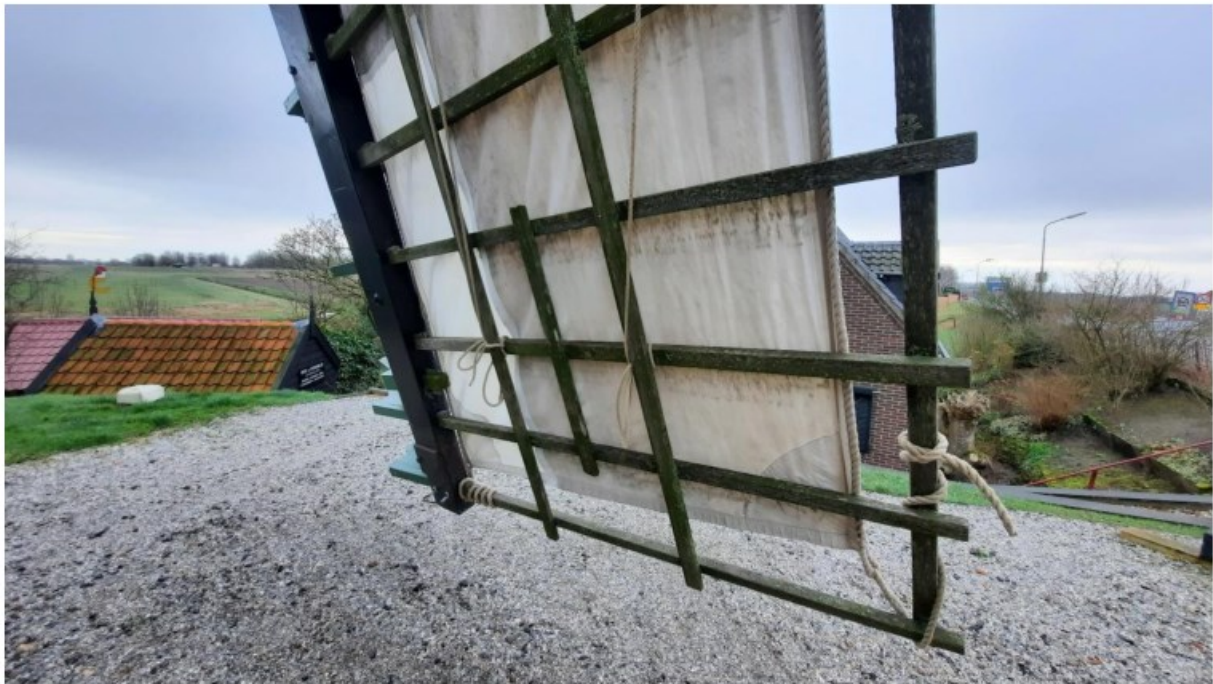
De roeden en tuigage verkeren in slechte staat. De roeden en een gedeelte van de tuigage dateren uit 1987 en zijn in conditie sterk achteruit gegaan. De integriteit van het hekwerk is bedenkelijk, wat een onveilige situatie geeft voor de (leerling)molenaars. Uit ultrasoon- en magnetisch onderzoek (2018) is gebleken dat het laswerk van de roeden indicaties vertonen. Daarnaast is het plaatwerk van de roeden in de askop sterk door putroest aangetast. De eigenaar voorziet daarom in een volledige vervanging van zowel de roeden als de houten tuigage.

**Afb.2:** De roeden en tuigage dateren nog grotendeels uit 1987. Beide onderdelen zijn toe aan vervanging.

1. Inmeten van de bestaande roeden en zeeg
2. Ontwerpen van nieuwe gelaste stalen roeden, incl. constructieberekening en platenschema
3. Losnemen van de bestaande roeden en de spitijzers demonteren en conserveren voor hergebruik
4. Uitnemen van de oude roeden m.b.v. een telescoopkraan en deze afvoeren
5. Ontroesten van de binnenzijde van de ashuizen en de oppervlakken conserveren met zinkstofprimer
6. Plaatsen van de nieuwe stalen roeden en deze alvorens het steken ter plaatse van de ligzijden van de as bekleden met EPDM
7. Vastwiggen van de nieuwe roeden met bilinga roewiggen en keerklossen, bevestigd met RVS tapbouten.
8. Aanbrengen van de geconserveerde spitijzers en bijwerken van evt. beschadigd schilderwerk
9. Aanbrengen van de doorverbindingen van de bliksemafleider in 5mm koperdraad, e.e.a. zoals bestaand

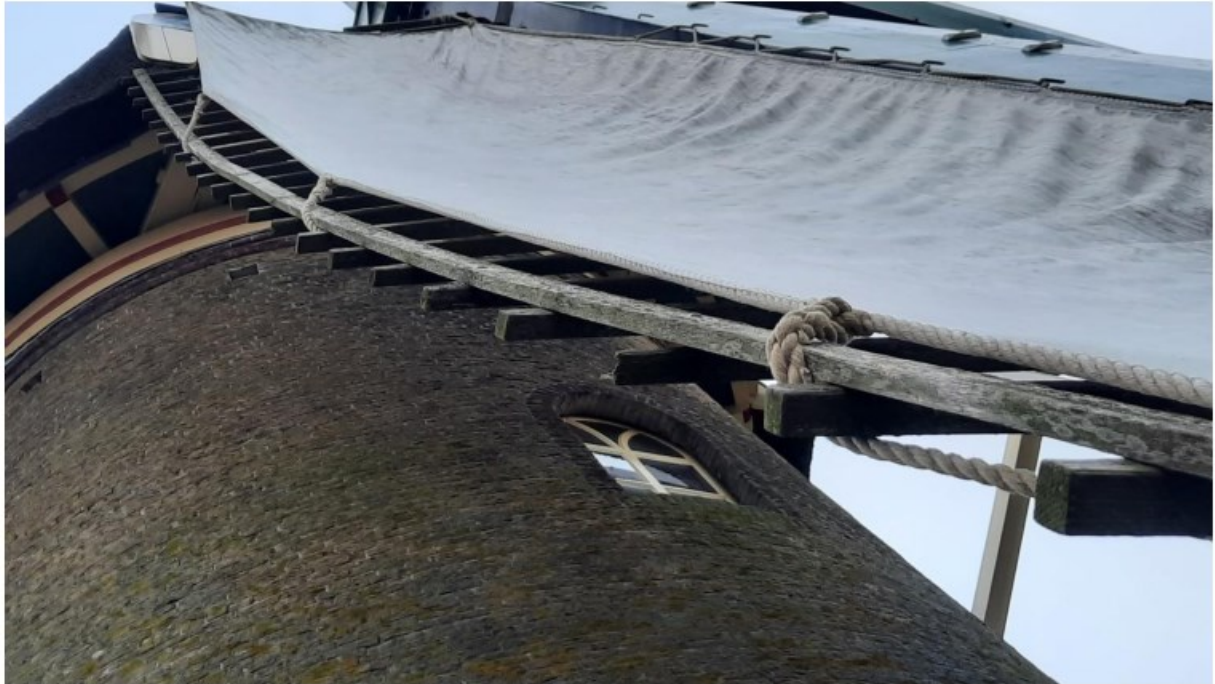
**Afb.3:** Een groot gedeelte van de heklatten verkeren in matige tot slechte staat. In het kader van de veiligheid voor vrijwilligers en omgeving is volledige vervanging wenselijk.

1. Inmeten van de bestaande tuigage en tenminste 3 heklatten naar de werkplaats afvoeren t.b.v. maatvoering. Midden- en bovenste windborden uitnemen en voor hergebruik opslaan.

2. Verwijderen en afvoeren van de resterende tuigage en de roeden schoon opleveren t.b.v. demontage.
3. In de werkplaats optafelen van de nieuwe roeden met gebruikmaking van nieuw vervaardigde hek- en zoomlatten in fijnnervig Siberisch lariks (of vergelijkbaar). De hek- en zoomlatten uitvoeren conform de bestaande maatvoering. Heklatten baljoenen aan de zeilzijde. Bordbreedte en zeeg conform tijdsperiode 1920-1930, maatvoering in overleg met de opdrachtgever. Zeilbreedte conform bestaand.

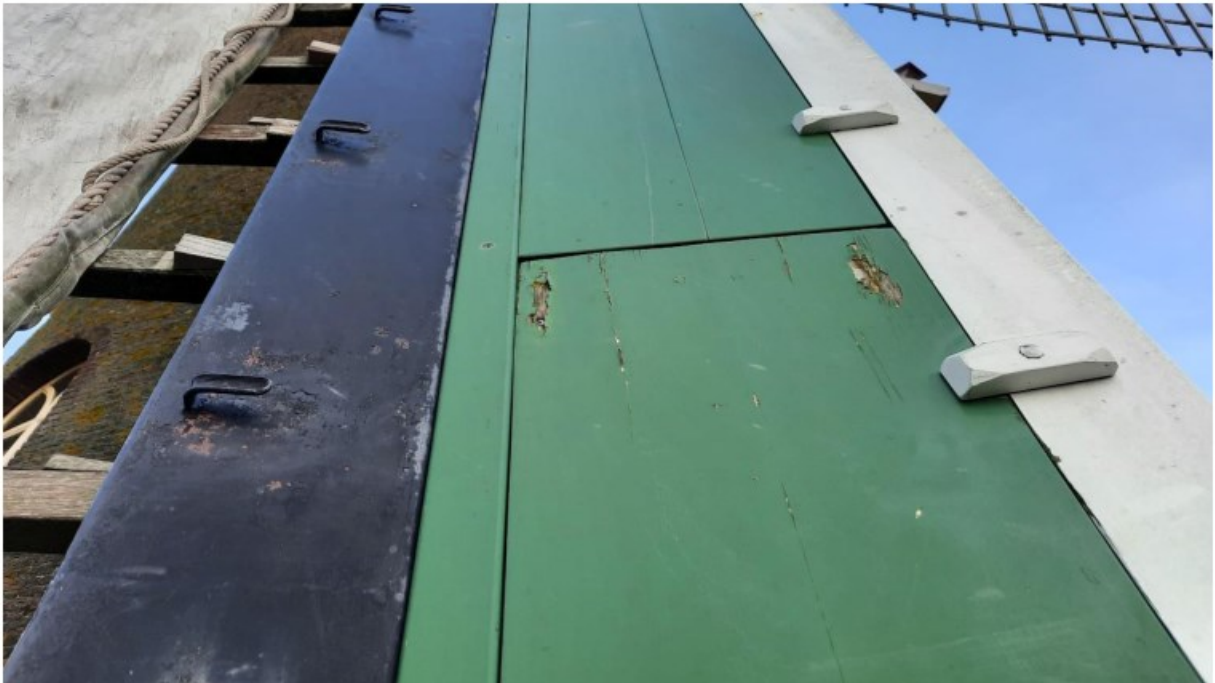
**Afb.4:** In de afgelopen jaren is sober herstel uitgevoerd aan het gevlucht om de draaivaardigheid te waarborgen. Waar mogelijk zullen onderdelen worden hergebruikt, waaronder de middelste en bovenste windborden.

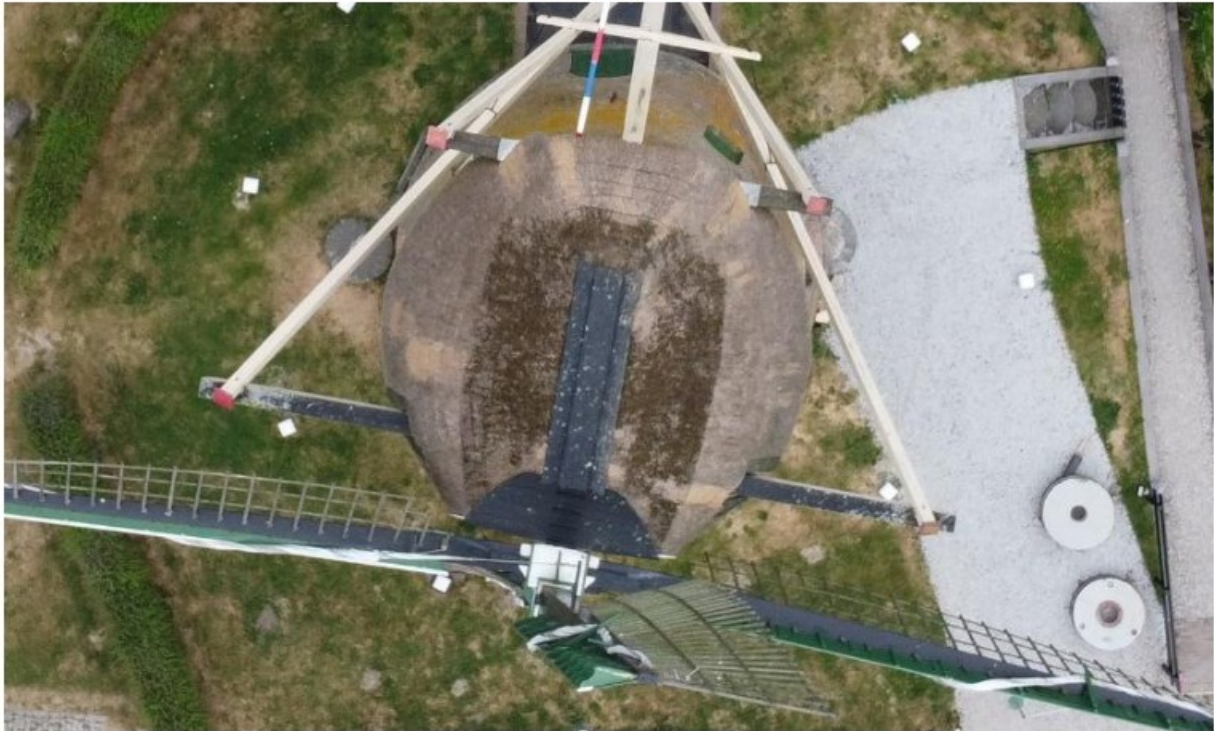
De kapbedekking van de molen verkeert in matige tot slechte staat. De rietbedekking dateert uit 1987 en is in de afgelopen decennia meerdere malen plaatselijk hersteld. Inmiddels treed jaarlijks lekkage op door algehele slijtage. De eigenaar voorziet daarom in algehele vernieuwing van de kapbedekking. Daarbij ziet men kans het rietdek door een houten kapbedekking te vervangen dat eertijds aanwezig was. Zie hiervoor de bijgaande verantwoording.

**Afb.8:** Bovenaanzicht van de kap met rietdek. Op diverse plaatsen is in de afgelopen jaren klein herstel verricht om lekkages te verhelpen. Het rietdek is na 37 jaar toe aan vervanging.

1. Aanbrengen van een steiger rondom de kap tot ca. 1 meter onder de spanring
2. Verwijderen van het oude riet incl. afvoeren
3. Verwijderen van de riet- en rinkelatten en deze afvoeren
4. Aanbrengen van een gladde houten kapbedekking, bestaande uit geschaafde delen van fijnnervig vuren of grenen. De delen met RVS draadnagels aan de kapconstructie bevestigd. Detaillering conform de tijdsperiode 1920-1930 op aanwijzing van de opdrachtgever.
5. Demonteren en aanpassen van de zwaarddelen van het voor- en achterkeuvelens conform de tijdsperiode 1920-1930
6. Aanbrengen van een nieuw houten voorwolf, uitgevoerd in geschaafde gepotdekselde delen in gewolmaniseerd fijnnervig Siberisch lariks.
7. Afschilderen van de aangepaste delen van het voor- en achterkeuvelens. Kleurenschema als bestaand.
8. Afbreken van het steigerwerk na afronding van alle werkzaamheden aan de kap.

1. Bedekken van het nieuw aangebrachte kapbeschot met EPDM (dikte 1,3 mm), incl. voorwolf. De dakbedekking uitgevoerd in rolbreedtes van 30 cm. Ter voorkoming van aantasting van het vernieuwde beschot het EPDM ca. 2 cm aan de onderzijde over laten steken. Alle stroken deugdelijk verlijmd op de ondergrond. De naden volledig afgekit, zowel de stroken onderling als bij de aansluitingen op het voor- en achterkeuvelens, spruitluiken en de voorwolf.

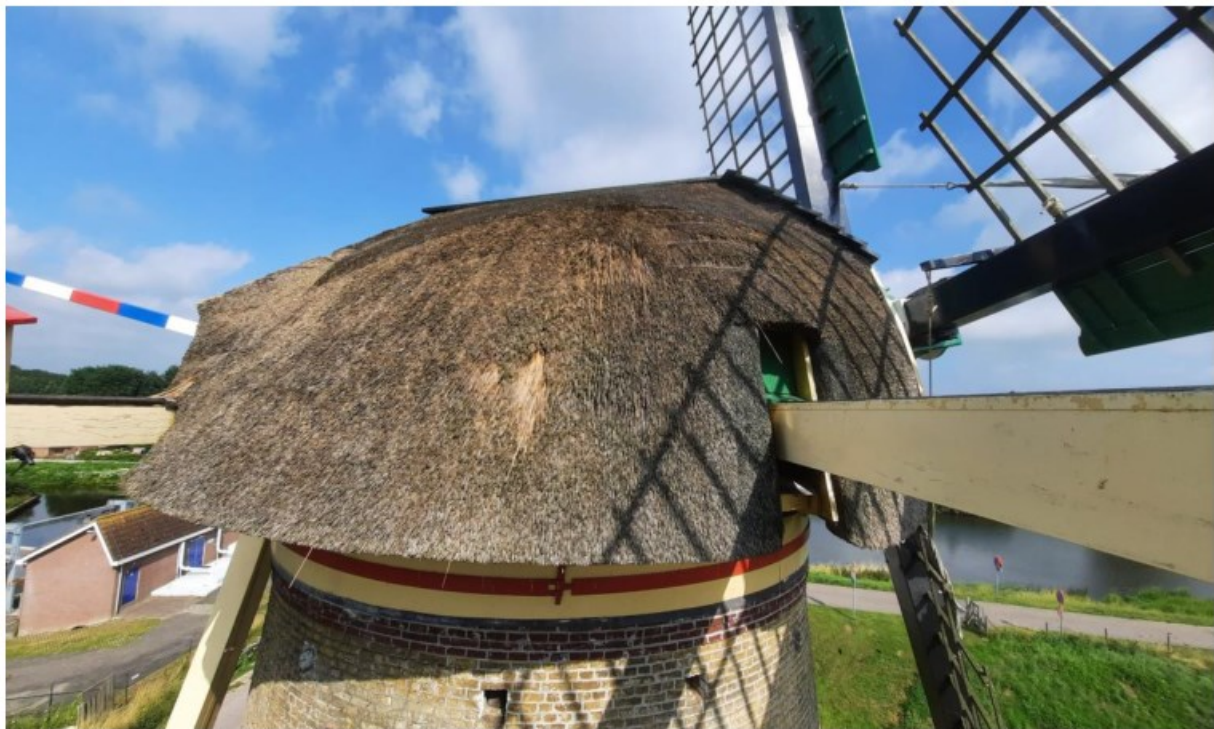
**Afb.10:** Zijaanzicht van de rieten kap.

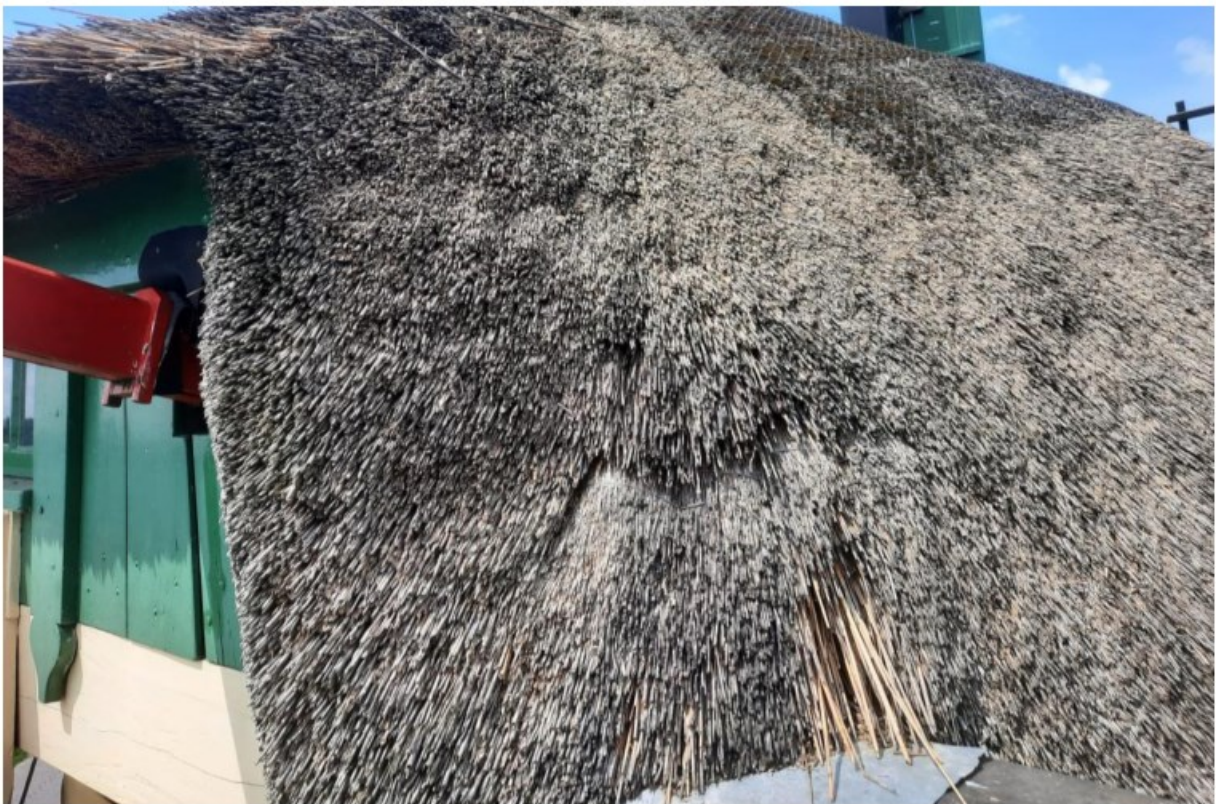
**Afb.12:** Close-up van het rietdek. Het rietdek is gedegradieerd en toe aan algehele vervanging.

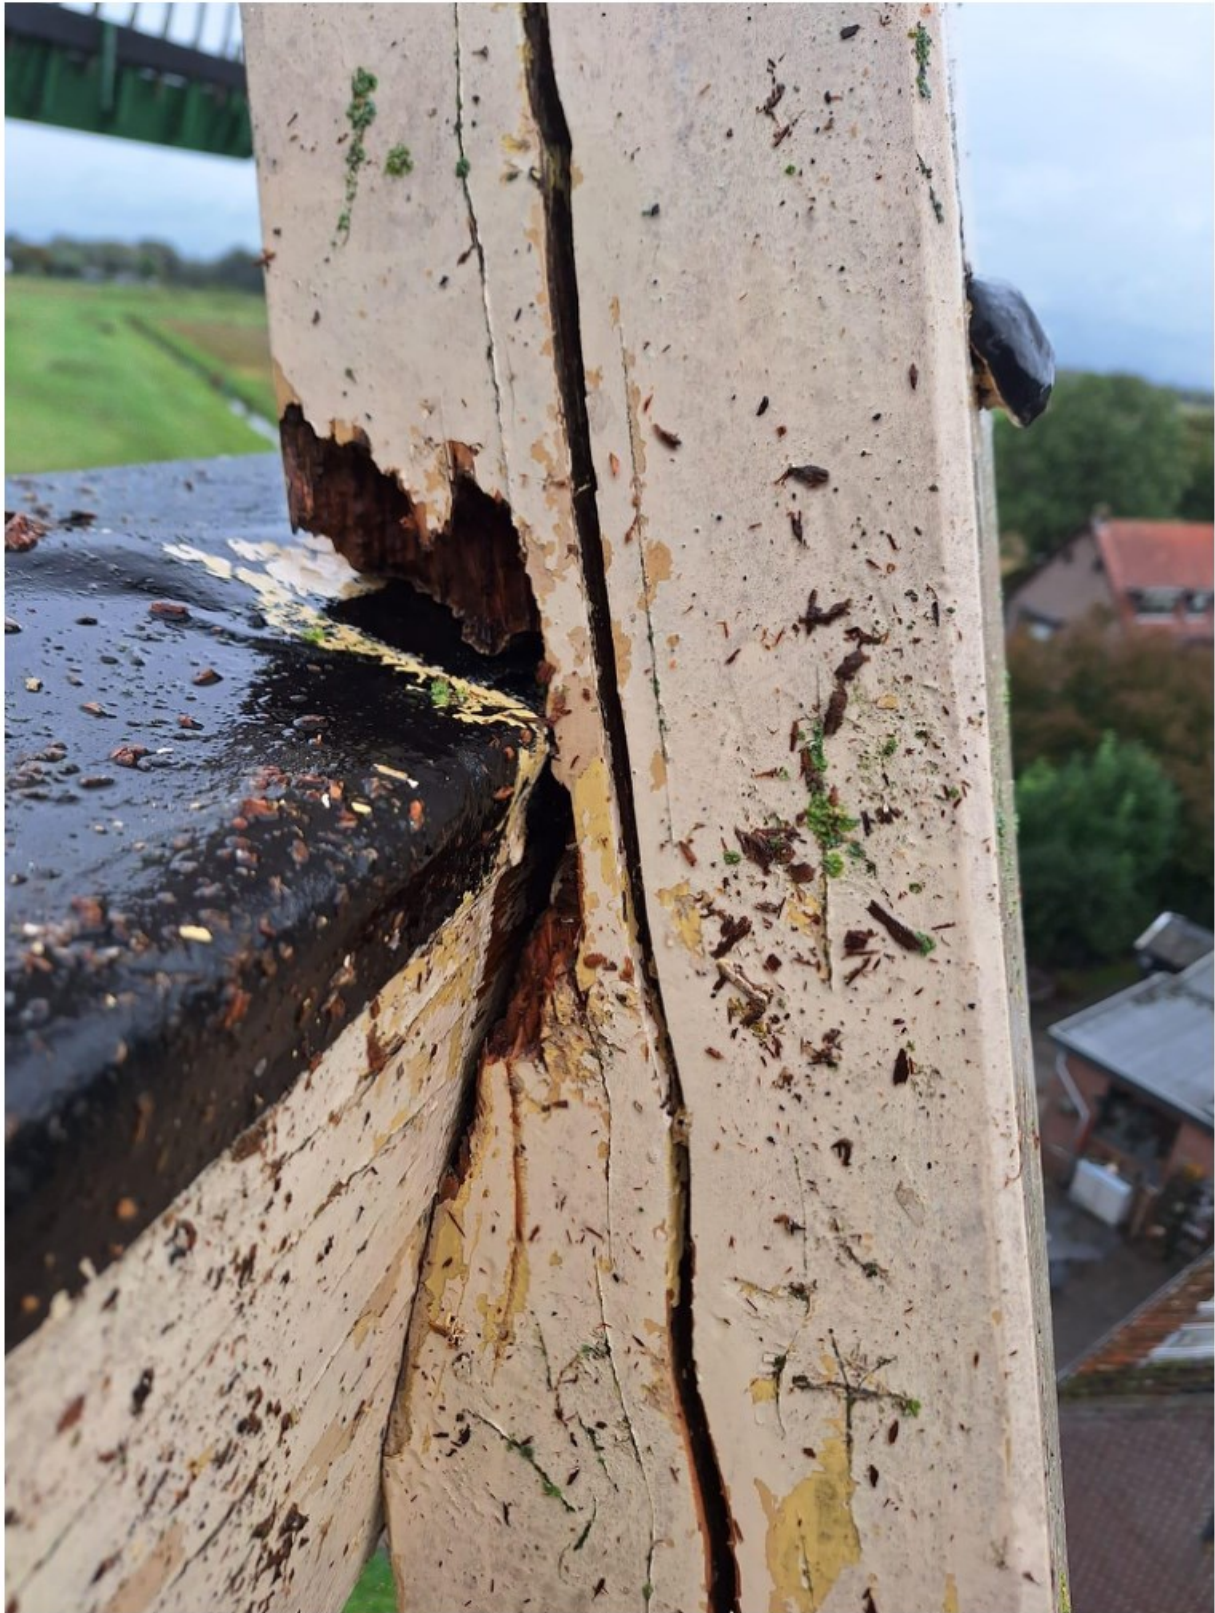
**Afb.15:** Close-up van de rechter korte schoor. Beide schoren (lariks) zijn door houtrot aangetast. Op de oplegging/verbinding met de korte spruit heeft de aantasting zich in de spruit verder ontwikkeld. De korte schoren dienen te worden vervangen, de spruitkop hersteld.

3. Behandelen van plaatselijke houtrotaantasting bij de contactvlakken van de schoren met de lange en korte spruit.
4. Aanbrengen van EPDM (dikte 1,3 mm) op de bovenzijde van de lange spruit. E.e.a. in combinatie met de werkzaamheden aan het kapbeschoot.

6. Vervaardigen van een nieuw galghout in FSC-gekeurd bilinga, overeenkomstig de oude.
7. Vervaardigen van twee nieuwe korte schoren in FSC-gekeurd bilinga. Lengte conform bestaand. Totale zwaarte iets slanker houden dan de oude, conform de bij punt 5 gestelde tijdperiode.

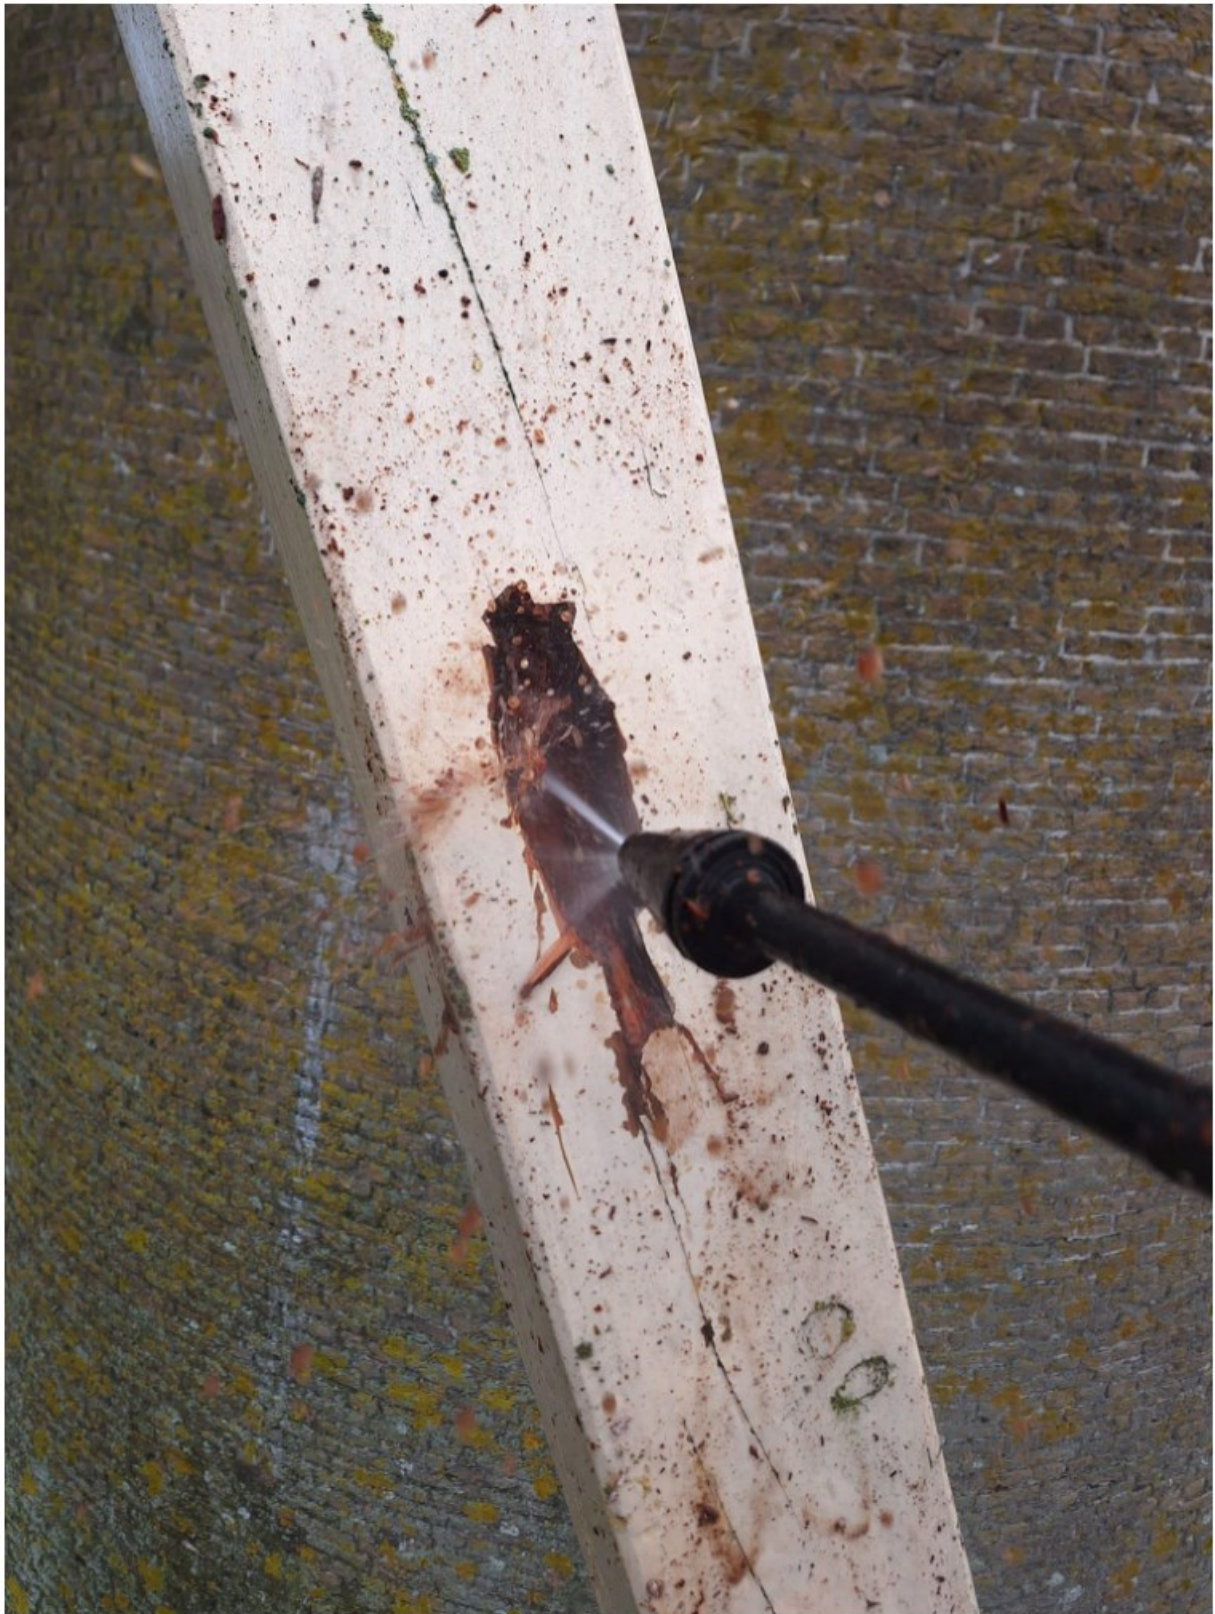
**Afb.17:** Houtrot in het midden van de linker korte schoor.

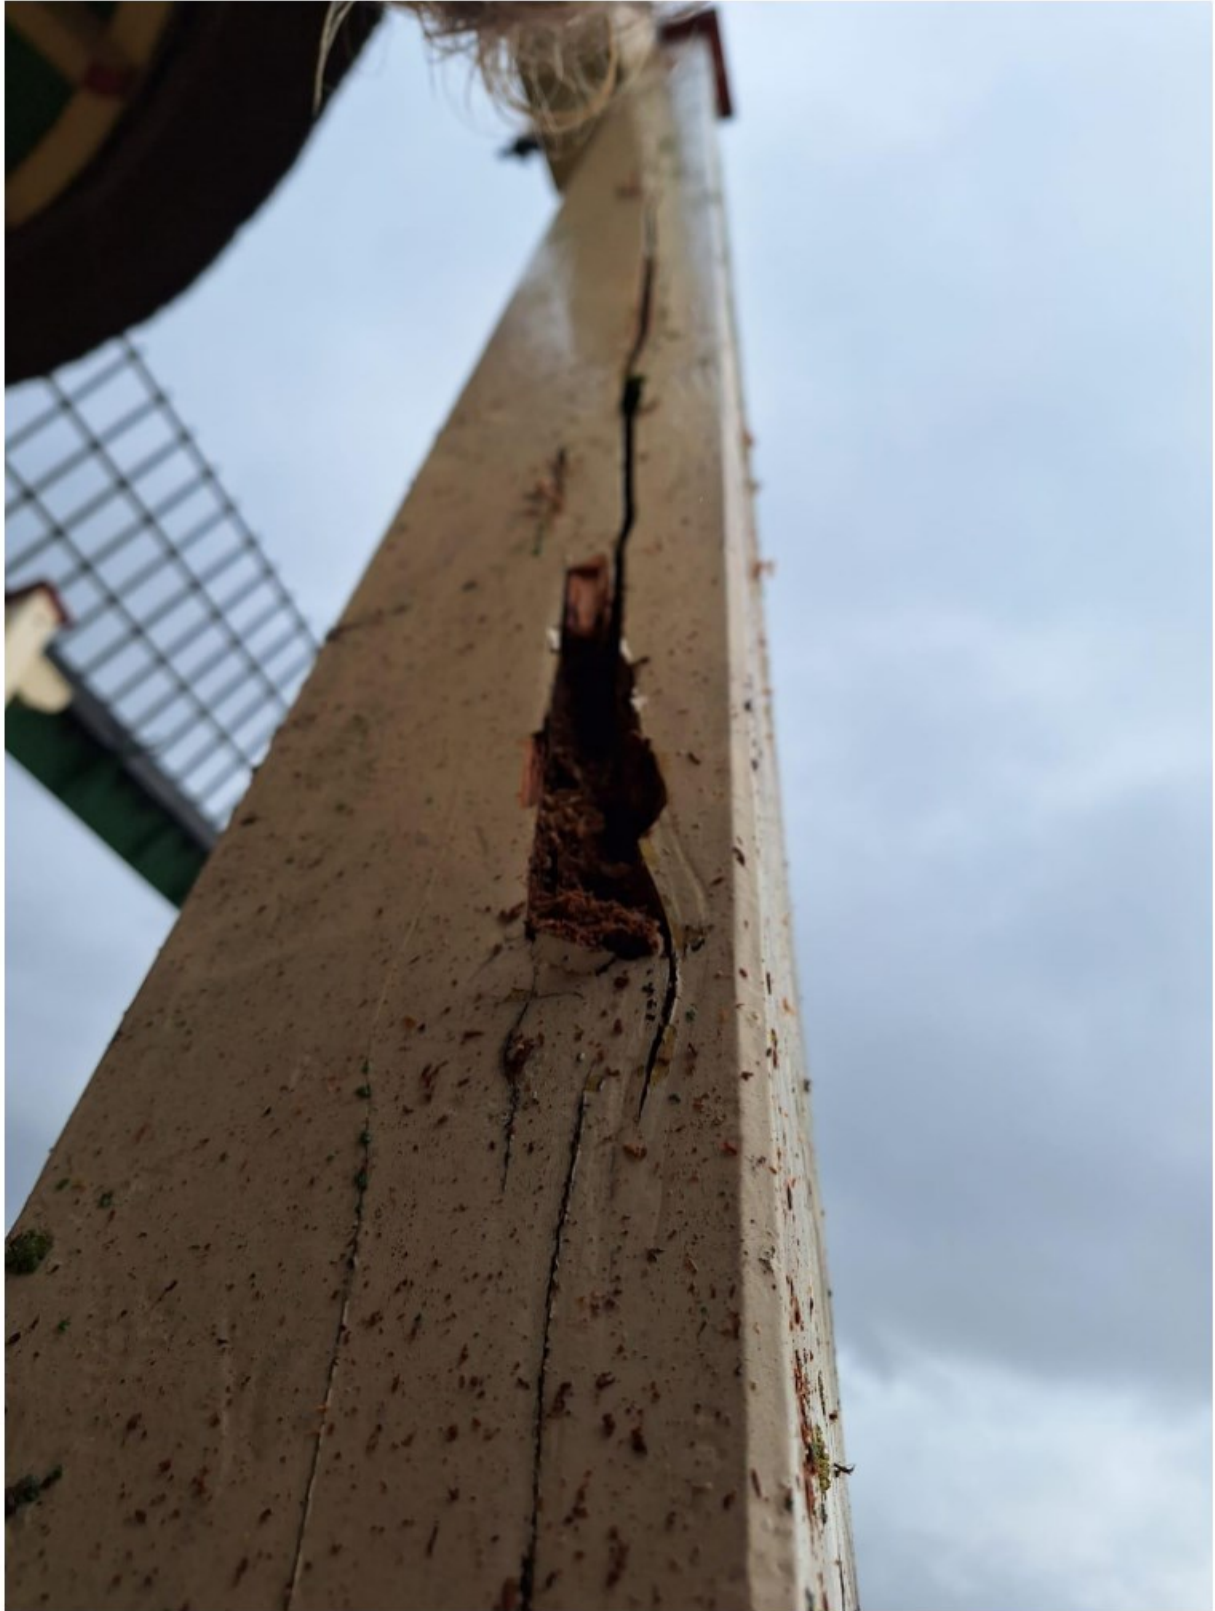
**Afb.18:** Houtrot in het midden van de rechter korte schoor.
