VERANTWOORDING

WIJZIGING KAPBEDEKKING

MOLEN DE LELIE, PUTTERSHOEK

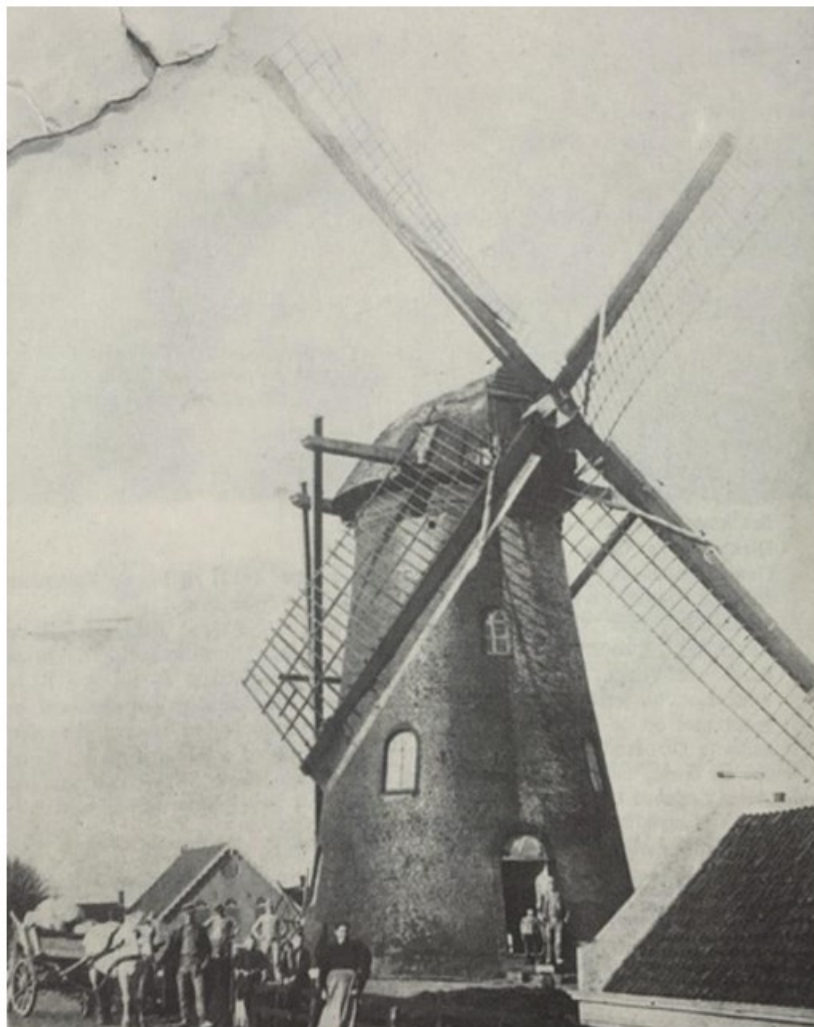
Afb.1

De molen omstreeks 1897. De kap is glad en gedrongen van vorm. Voor een rieten kap ontbreekt het volume.

De oudste afbeelding van de molen dateert uit ca. 1897 en verbeeld de molen met molenaarsgezin Berkhouwer en hun personeel. De molen verkeert dan in een niet al te beste staat van onderhoud. De kap toont glad en gedrongen. Van riet is dan geen sprake omdat dit de kap meer volume zou geven. Dat ontbreekt volkomen. De matige kwaliteit van de foto maakt beoordeling van het materiaal lastig. Vermoedelijk is de kap hier bedekt met geteerd zeildoek of asfaltpapier. Deze uitvoering blijft zichtbaar tot 1938.

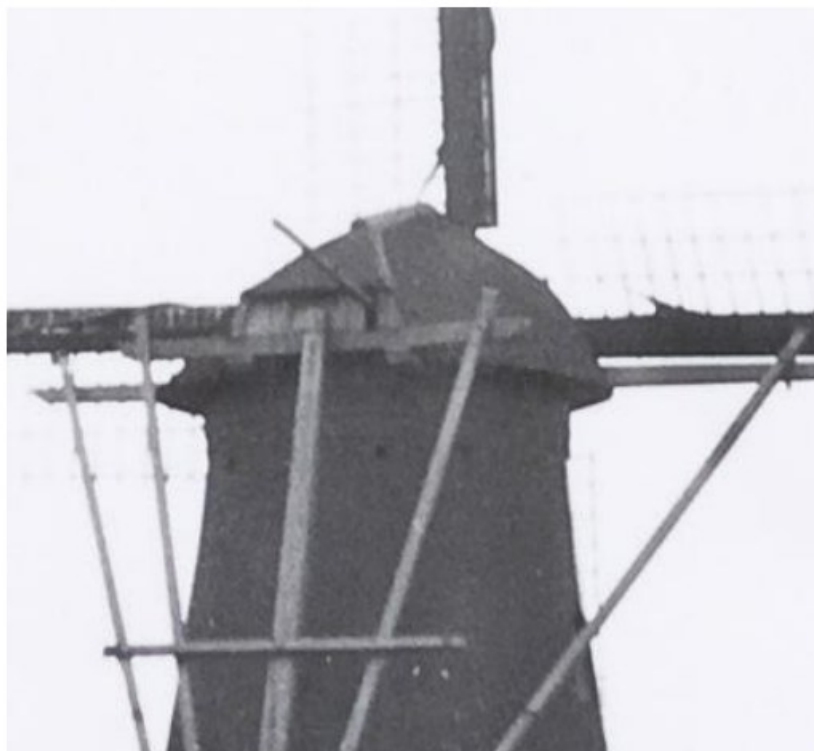
Afb.2

Uitsnede van een afbeelding uit medio 1936. De kap is glad van vorm. De dunne kapbedekking manifesteert zich duidelijk bij het achterkeuvelens.

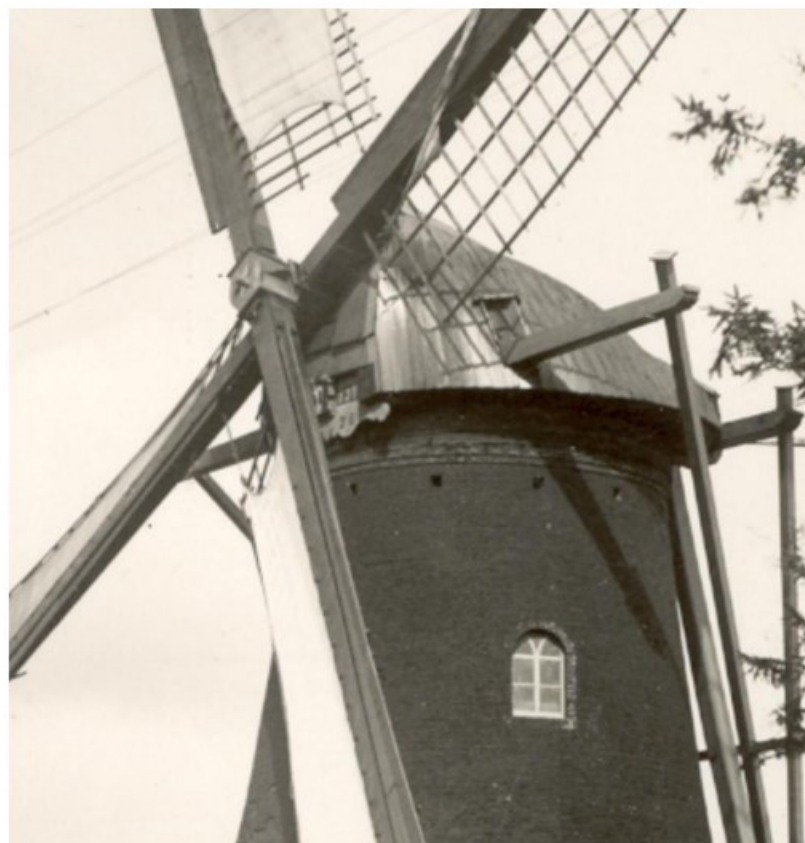
Afb.3

Uitsnede van een afbeelding uit medio 1939. De kap is gekleed met gepotdekselde houten delen. De verse koolteer glimt in de zon. De fraaie lijnen van de kap komen goed tot uiting.

In 1938 meldt Vereniging De Hollandsche Molen in hun jaarboekje dat de eigenaar van de molen in Puttershoek van de *'sloopingsplannen'* afziet en de molen voorzien heeft van een nieuwe kap. Uit dezelfde periode dateren afbeeldingen waarop de kapbedekking is gewijzigd. De gladde bedekking heeft plaats gemaakt voor een gepotdekselde kap die ter conservering is bestreken met koolteer. De kap krijgt hierdoor weer een aardige aanblik wat het uiterlijk van de molen ten goede komt.

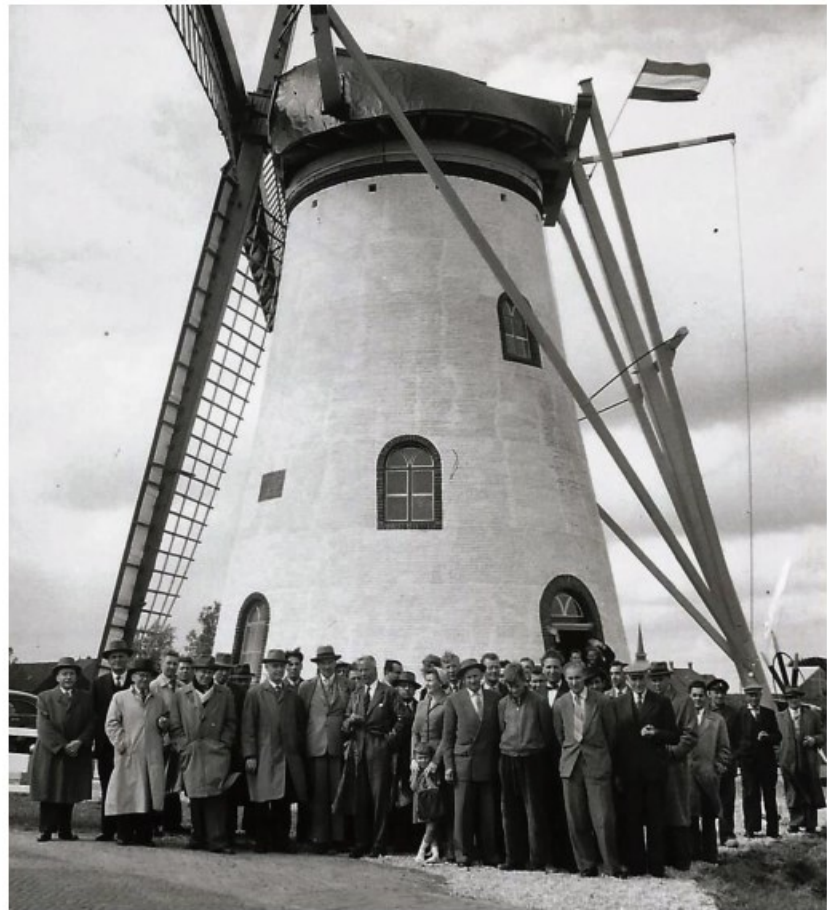
Afb.4

Afbeelding van de officiële opening van de molen in 1957, na de restauratie. De kap heeft weer een gladde houten bekleding met bitumen. Het uiterlijk van de molen is drastisch gewijzigd.

Na tien jaar stilstand en verval komt de molen in 1955 in handen van de gemeente Puttershoek. De molen is er dan slecht aan toe en moet dringend worden gerestaureerd. Molenmaker Dirkse uit het nabijgelegen Mijnsheerenland gaat tussen 1955 en 1957 voortvarend aan de slag. Vrijwel de volledige kap wordt vernieuwd en ook de bedekking wijzigt van soort. Opnieuw krijgt de kap een gladde bedekking, deze keer bedekt met bitumen. De rest van de molen krijgt ook een 'make-over' die tegemoet komt aan de esthetische wensen van die tijd. Van een passende 'werkjas' is dan in de verste verte geen sprake meer. De molen moet vooral mooi zijn (zie afb. 4)

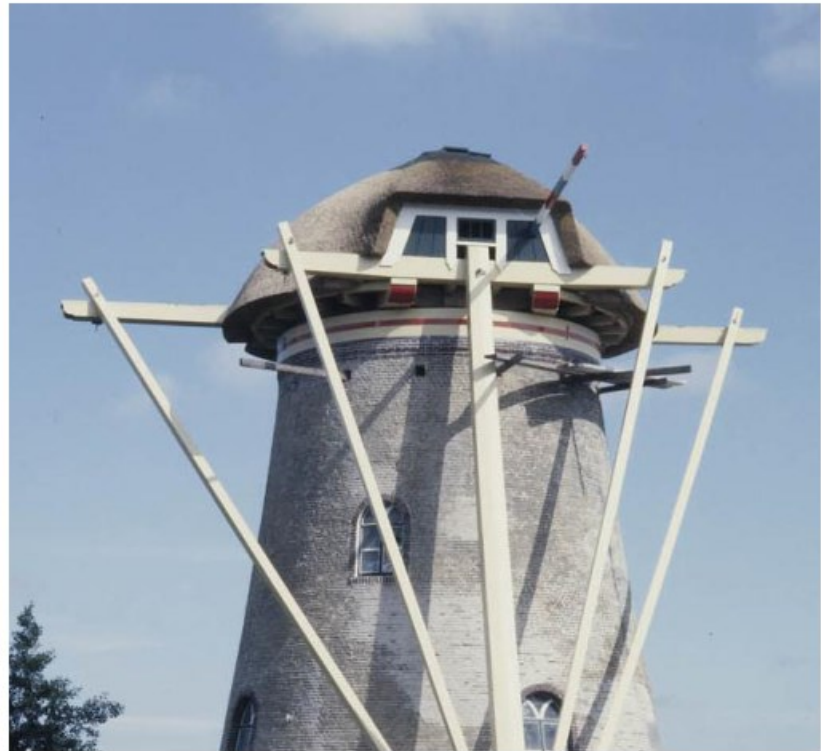
Afb.5

Uitsnede van een afbeelding uit medio 1987. De gerestaureerde kap is teruggeplaatst en voorzien van riet. De kap oogt 'vol' en lijkt ietwat uit verhouding t.o.v. de romp.

In 1987 is gekozen voor een kapbedekking met riet. De argumentatie was gebrekkig en niet gestoeld op voldoende bewijs. Rieten kappen komen in de regio echter wel voor en het is niet uitgesloten dat De Lelie in de 19^e eeuw een dergelijke kapbedekking heeft gehad. Hier zijn echter geen bewijzen voor. De huidige kapbedekking is 37 jaar oud en beslaat daarmee de op één na grootste periode van een kapbedekking.
