INLEIDING

Voor u ligt een verantwoording voor de wijziging van de kapbedekking van molen De Lelie in Puttershoek. Deze verantwoording maakt deel uit van een restauratieplan, waarin werkzaamheden aan de kap, wieken en het staartwerk zijn voorzien. Met het uitvoeren van deze werkzaamheden tracht de eigenaar van de molen, Stichting Molens Hoeksche Waard, een algehele slag te maken in het onderhoud van de molen nu deze 35 jaar geleden voor het laatst grootschalig is gerestaureerd. Daardoor creëert men de mogelijkheid de molen in de komende decennia met reguliere onderhoudsgelden te kunnen onderhouden.

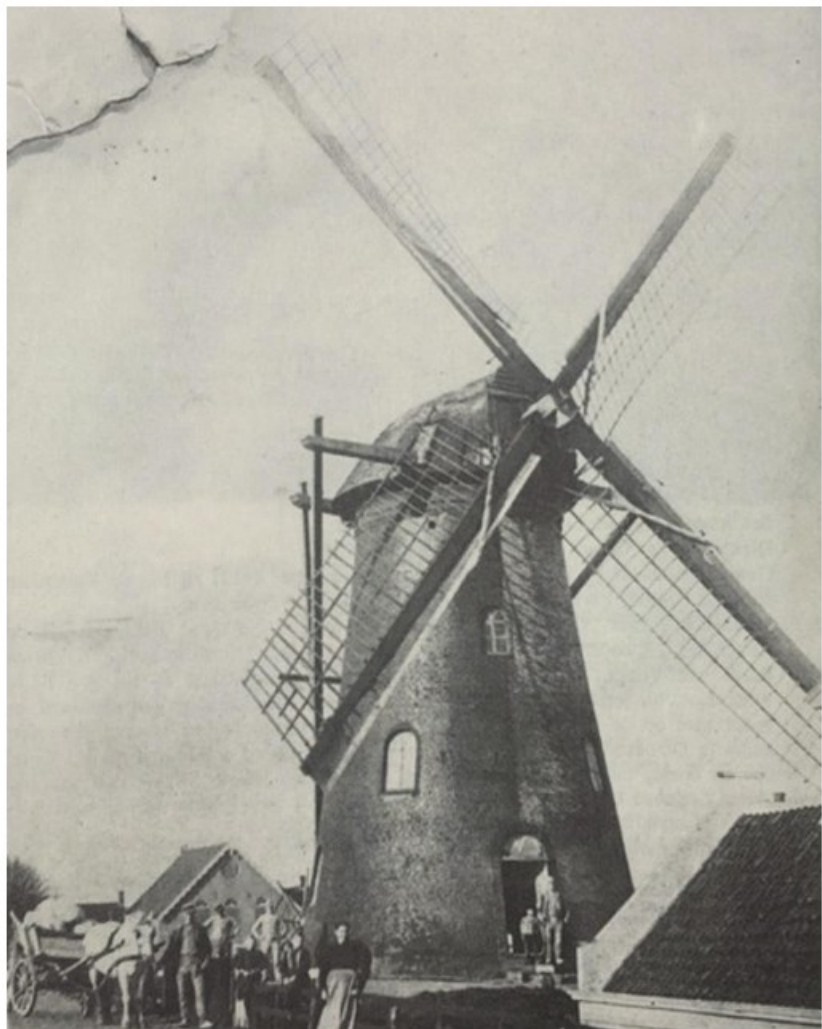
Afb.1

De molen omstreeks 1897. De kap is glad en gedrongen van vorm. Voor een rieten kap ontbreekt het volume.

De oudste afbeelding van de molen dateert uit ca. 1897 en verbeeld de molen met molenaarsgezin Berkhouwer en hun personeel. De molen verkeert dan in een niet al te beste staat van onderhoud. De kap toont glad en gedrongen. Van riet is dan geen sprake omdat dit de kap meer volume zou geven. Dat ontbreekt volkomen. De matige kwaliteit van de foto maakt beoordeling van het materiaal lastig. Vermoedelijk is de kap hier bedekt met geteerd zeildoek of asfaltpapier. Deze uitvoering blijft zichtbaar tot 1938.

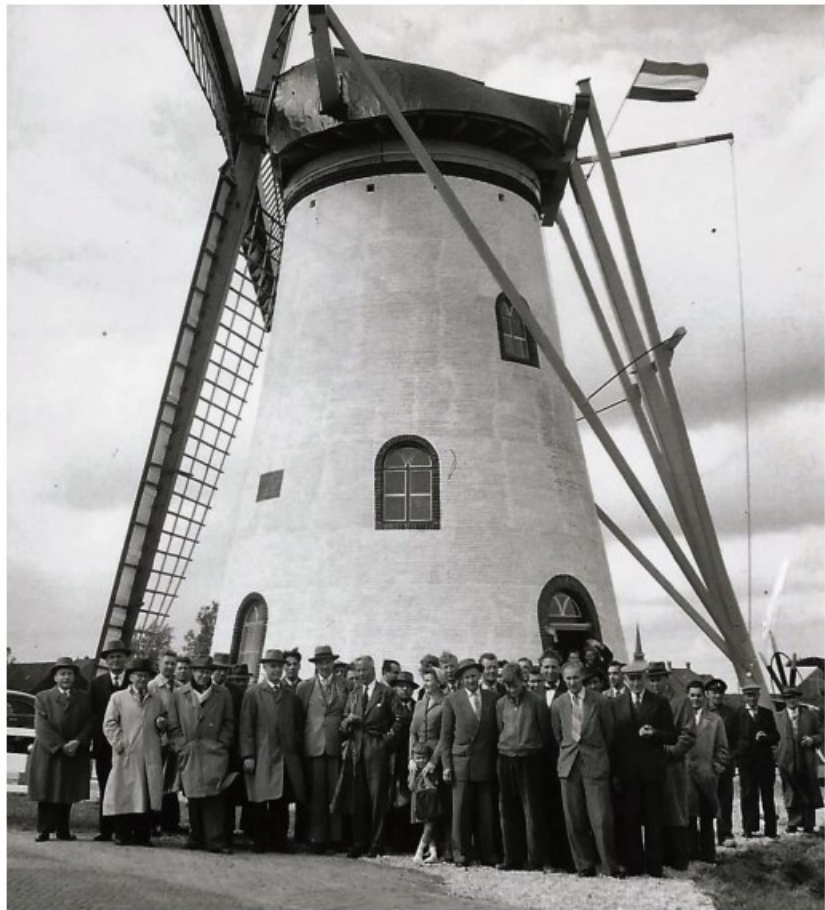
Afb.4

Afbeelding van de officiële opening van de molen in 1957, na de restauratie. De kap heeft weer een gladde houten bekleding met bitumen. Het uiterlijk van de molen is drastisch gewijzigd.

Na tien jaar stilstand en verval komt de molen in 1955 in handen van de gemeente Puttershoek. De molen is er dan slecht aan toe en moet dringend worden gerestaureerd. Molenmaker Dirkse uit het nabijgelegen Mijnsheerenland gaat tussen 1955 en 1957 voortvarend aan de slag. Vrijwel de volledige kap wordt vernieuwd en ook de bedekking wijzigt van soort. Opnieuw krijgt de kap een gladde bedekking, deze keer bedekt met bitumen. De rest van de molen krijgt ook een 'make-over' die tegemoet komt aan de esthetische wensen van die tijd. Van een passende 'werkjas' is dan in de verste verte geen sprake meer. De molen moet vooral mooi zijn (zie afb. 4)

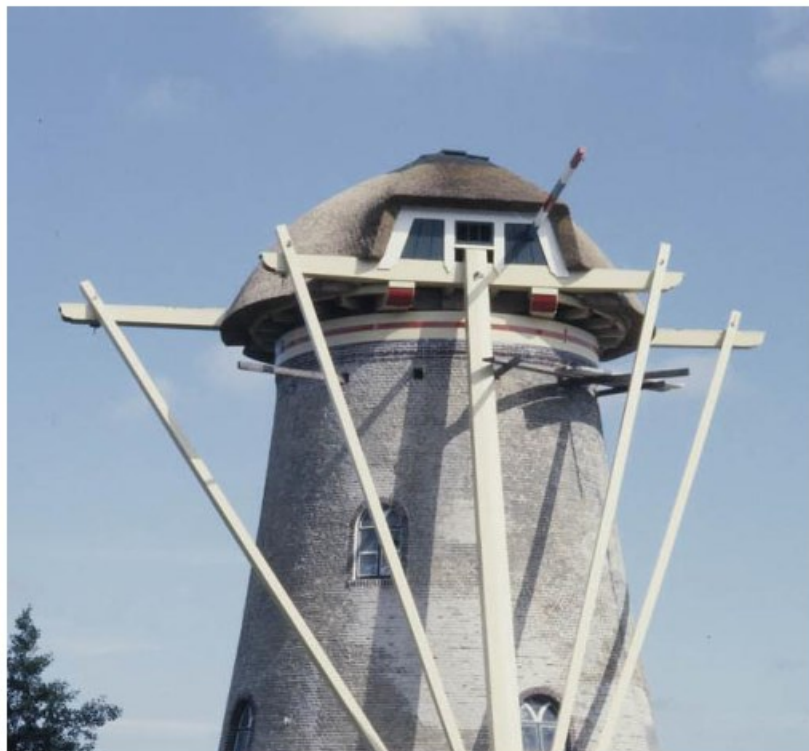
Afb.5

Uitsnede van een afbeelding uit medio 1987. De gerestaureerde kap is teruggeplaatst en voorzien van riet. De kap oogt 'vol' en lijkt ietwat uit verhouding t.o.v. de romp.

In 1987 is gekozen voor een kapbedekking met riet. De argumentatie was gebrekkig en niet gestoeld op voldoende bewijs. Rieten kappen komen in de regio echter wel voor en het is niet uitgesloten dat De Lelie in de 19^e eeuw een dergelijke kapbedekking heeft gehad. Hier zijn echter geen bewijzen voor. De huidige kapbedekking is 37 jaar oud en beslaat daarmee de op één na grootste periode van een kapbedekking.
