project Toren Laurentiuskerk Mijnsheerenland opdrachtgever Bres accommodaties
 onderwerp Bestaande situatie plattegronden formaat A1 schaal 1:50
 getekend JB datum 26.07.2023 gewijzigd A. 20.02.2024 **WALRAAD ARCHITECTEN**

Schaderapport
Toren Laurentiuskerk te Mijnsheerenland

Werknummer: 660
Projectnaam: toren Laurentiuskerk
Plaats: Mijnsheerenland
Datum: 27 juli 2023
Gewijzigd: A. 25 augustus 2023

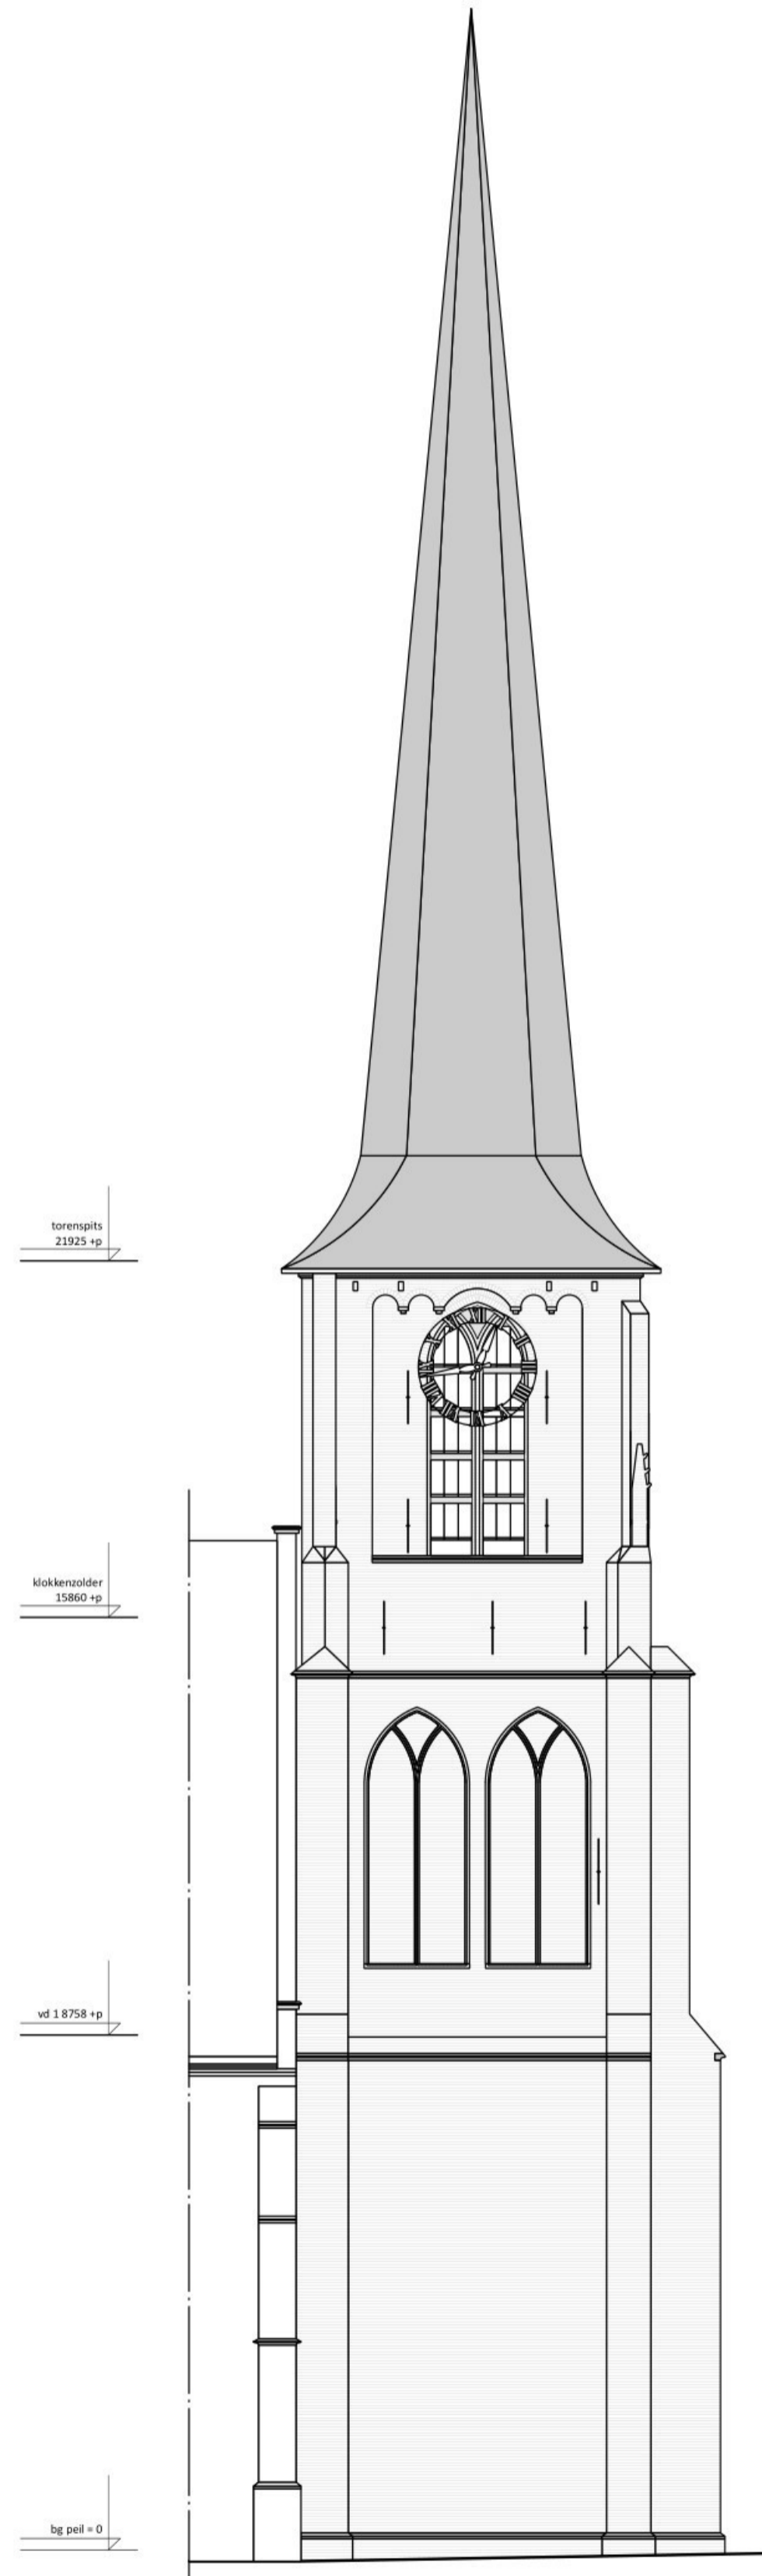
Noordgevel

Getreken noordgevel:
 - voegwerk te hard t.o.v. de gevelstenen
 - over de gehele gevel zijn losse [] en clusters verweerd door de te harde voeg
 - voegwerk waterlagen is slecht
 - diverse natuursteen blokken vertonen schade
 - door de opening tussen de gevel [] de kerkzaal en ontstaat vochttoeslag door imregening
 - schilderswerk gevelankers is matig
 - diverse dakleien zijn gescheurd of uitgezakt

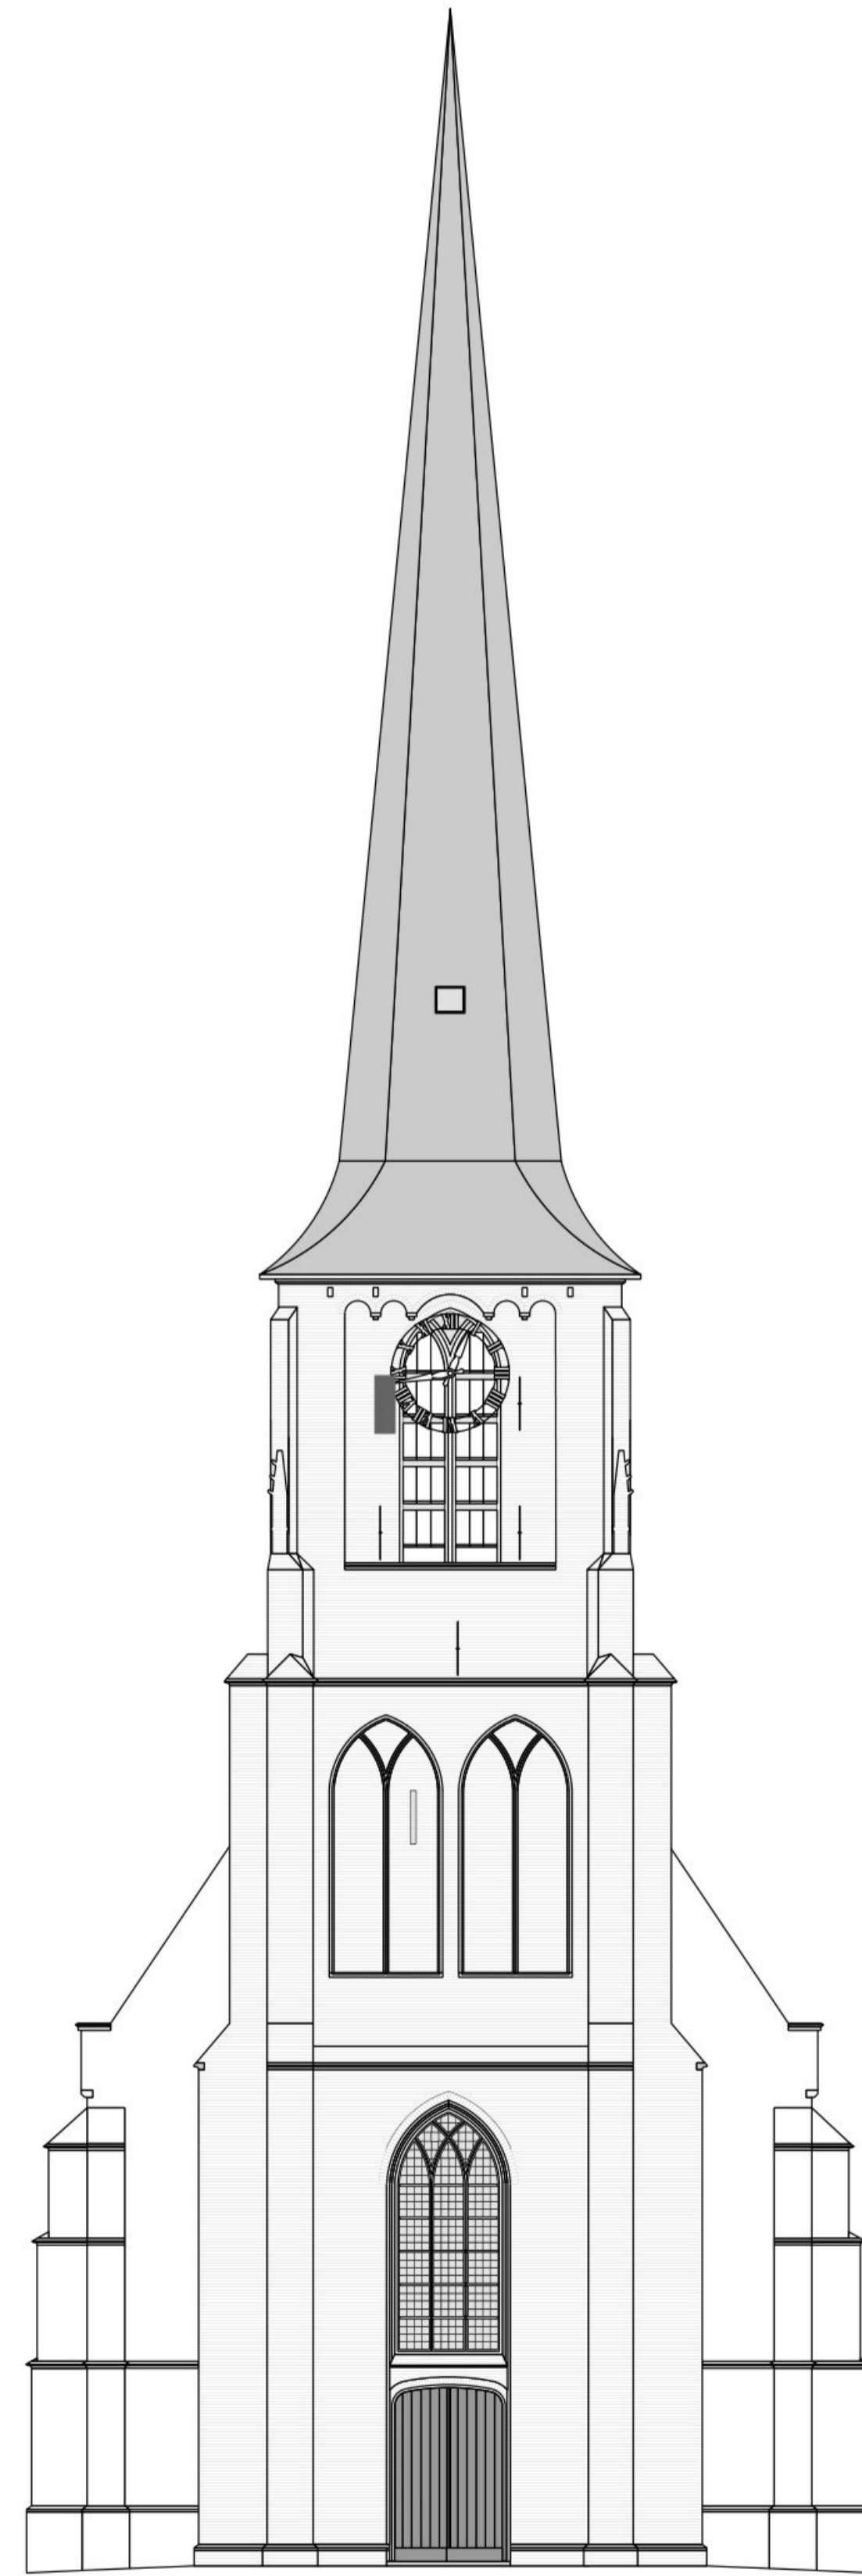
Westgevel

Getreken westgevel:
 - voegwerk te hard t.o.v. de gevelstenen
 - over de gehele gevel zijn losse [] en clusters verweerd door de te harde voeg
 - voegwerk waterlagen is slecht
 - diverse natuursteen blokken vertonen schade
 - schilderswerk gevelankers is matig
 - diverse dakleien zijn gescheurd of uitgezakt
 - weldoel toegangdeuren is slecht
 - de duren [] de toegangdeuren zijn slecht
 - hardstenen trandorpeel toegangdeuren is gescheurd
 - voegwerk sloep voor ingang is slecht

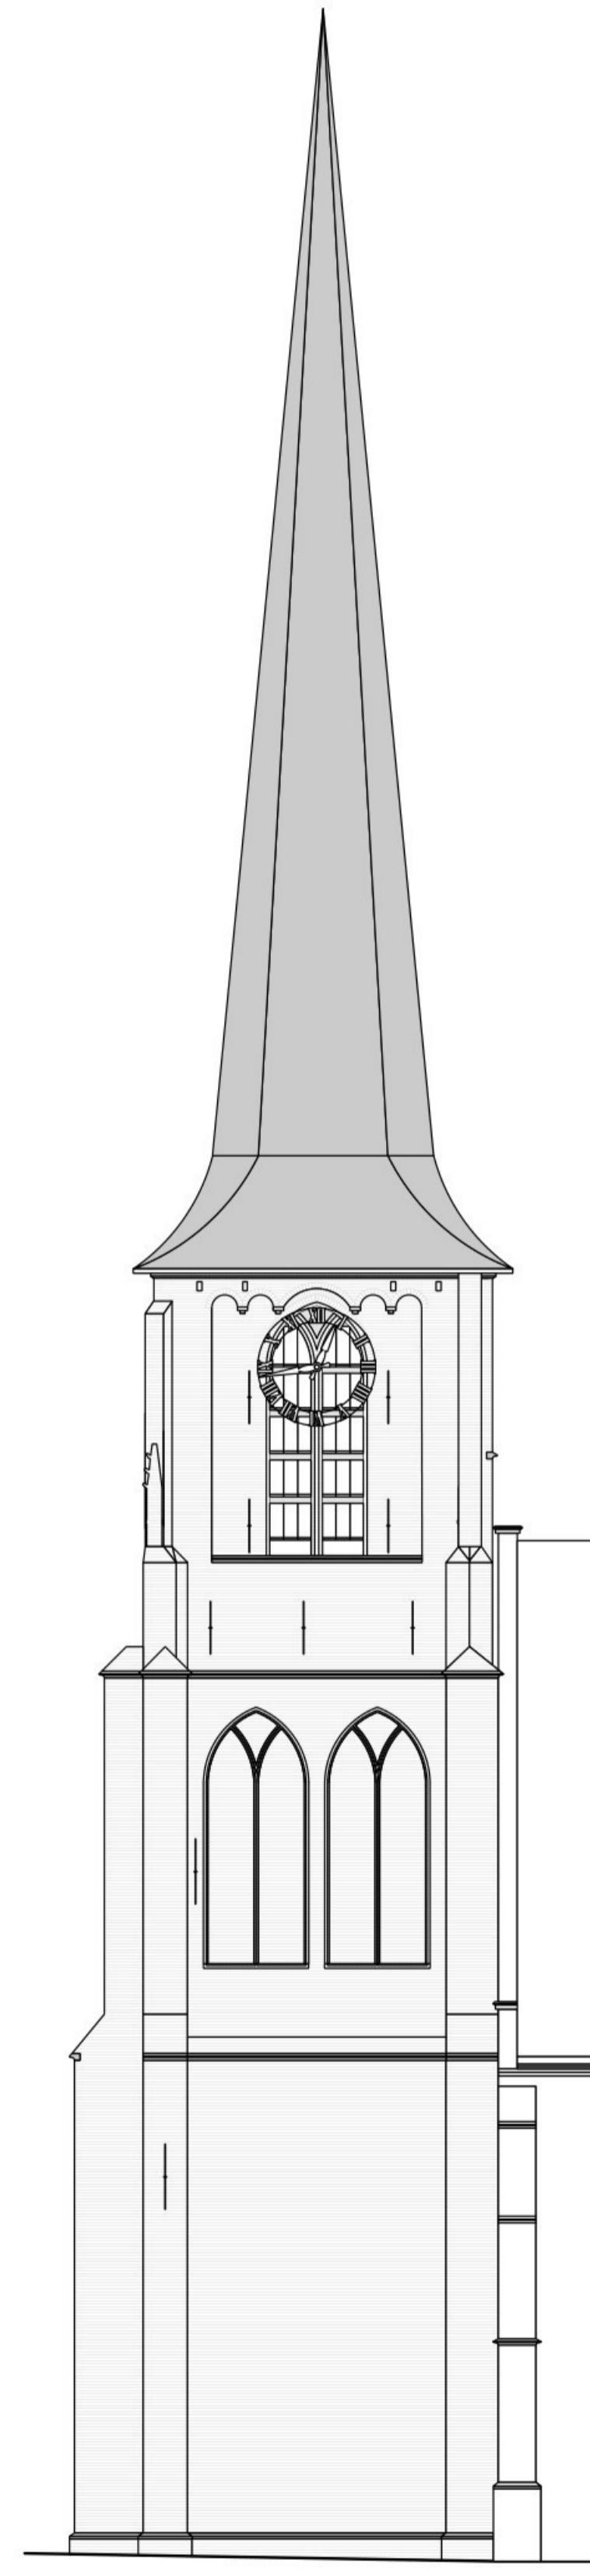
Zuidgevel

Getreken zuidgevel:
 - voegwerk te hard t.o.v. de gevelstenen
 - over de gehele gevel zijn losse [] en clusters verweerd door de te harde voeg
 - voegwerk waterlagen is slecht
 - diverse natuursteen blokken vertonen schade
 - door de opening tussen de gevel [] de kerkzaal en ontstaat vochttoeslag door imregening
 - schilderswerk gevelankers is matig
 - diverse dakleien zijn gescheurd of uitgezakt

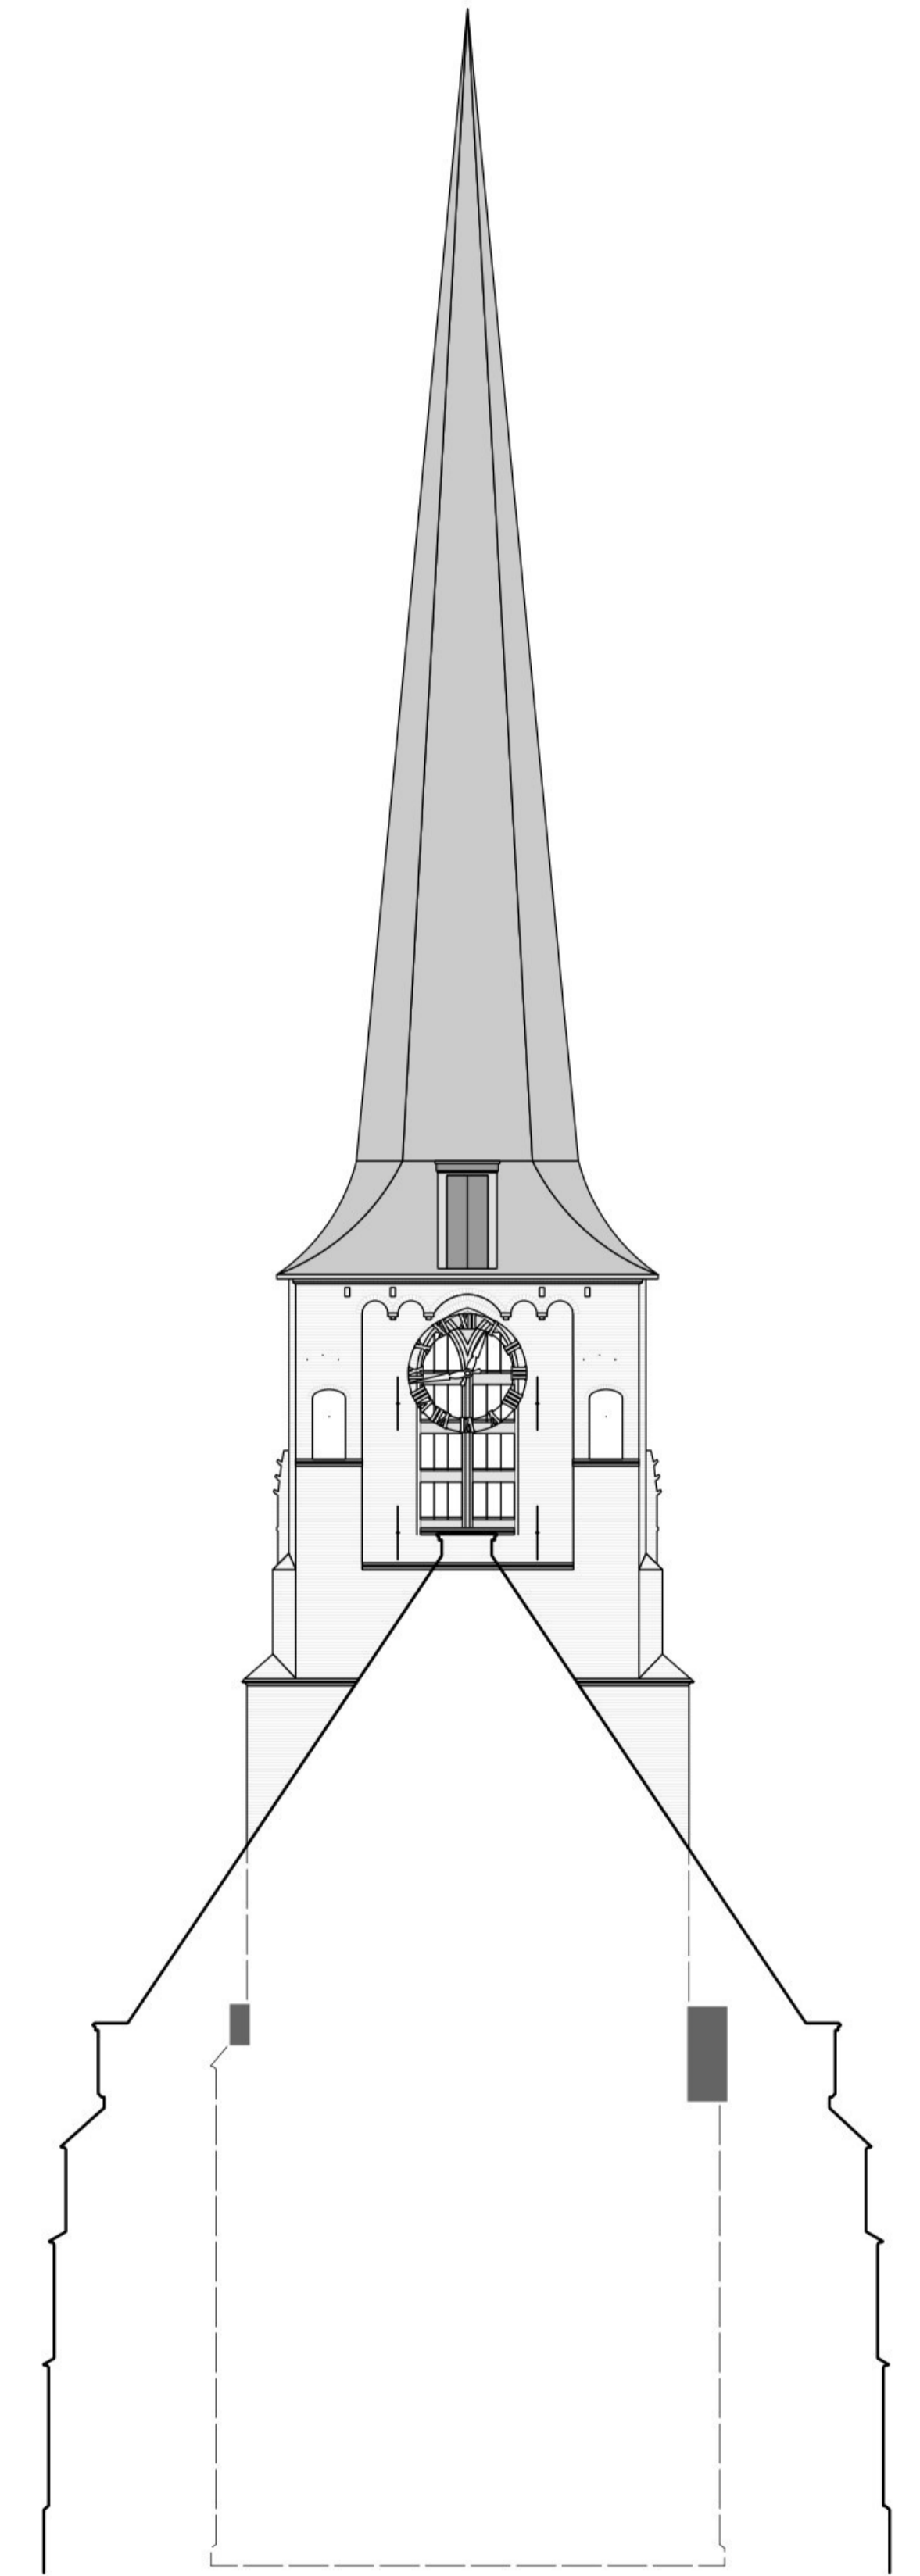
Oostgevel

Getreken oostgevel:
 - voegwerk te hard t.o.v. de gevelstenen
 - over de gehele gevel zijn losse [] en clusters verweerd door de te harde voeg
 - voegwerk waterlagen is slecht
 - diverse natuursteen blokken vertonen schade
 - slijtwerk in muren is slecht
 - de detaillering [] de loden afdekking op de kerkmuur en de muurkassen in de torenmuur is slecht
 - schilderswerk gevelankers is matig
 - diverse dakleien zijn gescheurd of uitgezakt

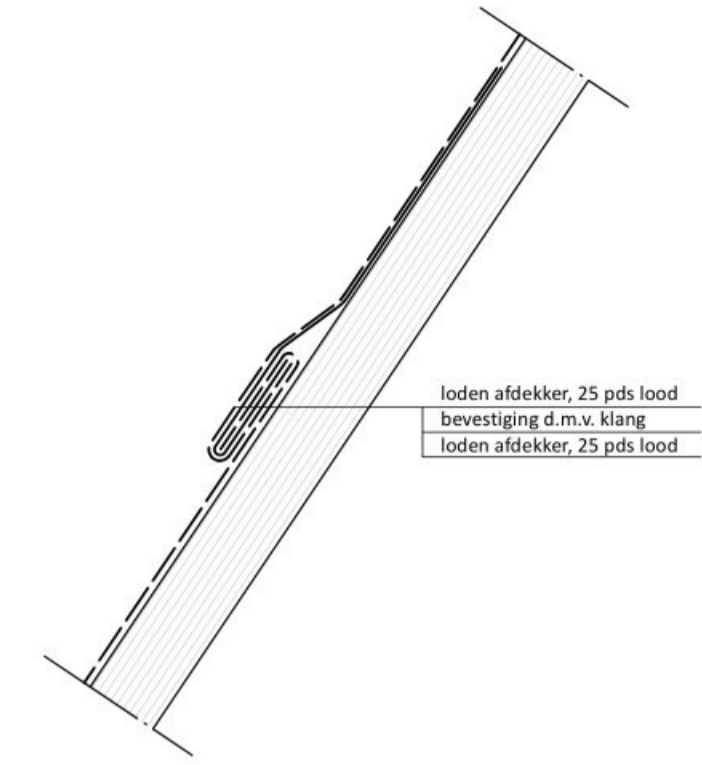
Verbinding tussen meterstukken afdekking

De detaillering [] de loden waterkering ter plaatse [] de aansluiting [] de kerktoren op de kerkzaal is slecht uitgevoerd. De overlap [] de loketten in de torengewel is minimaal en de opstand [] het afdeklood op de topgevel [] de kerkzaal tegen de gevel [] de toren is veel te klein. Daarnaast is het afdeklood niet met klanken aangebracht maar met loodnagels in de bovenzijde. Dit is een detail dat een groot risico op lekkage met zich meebrengt.

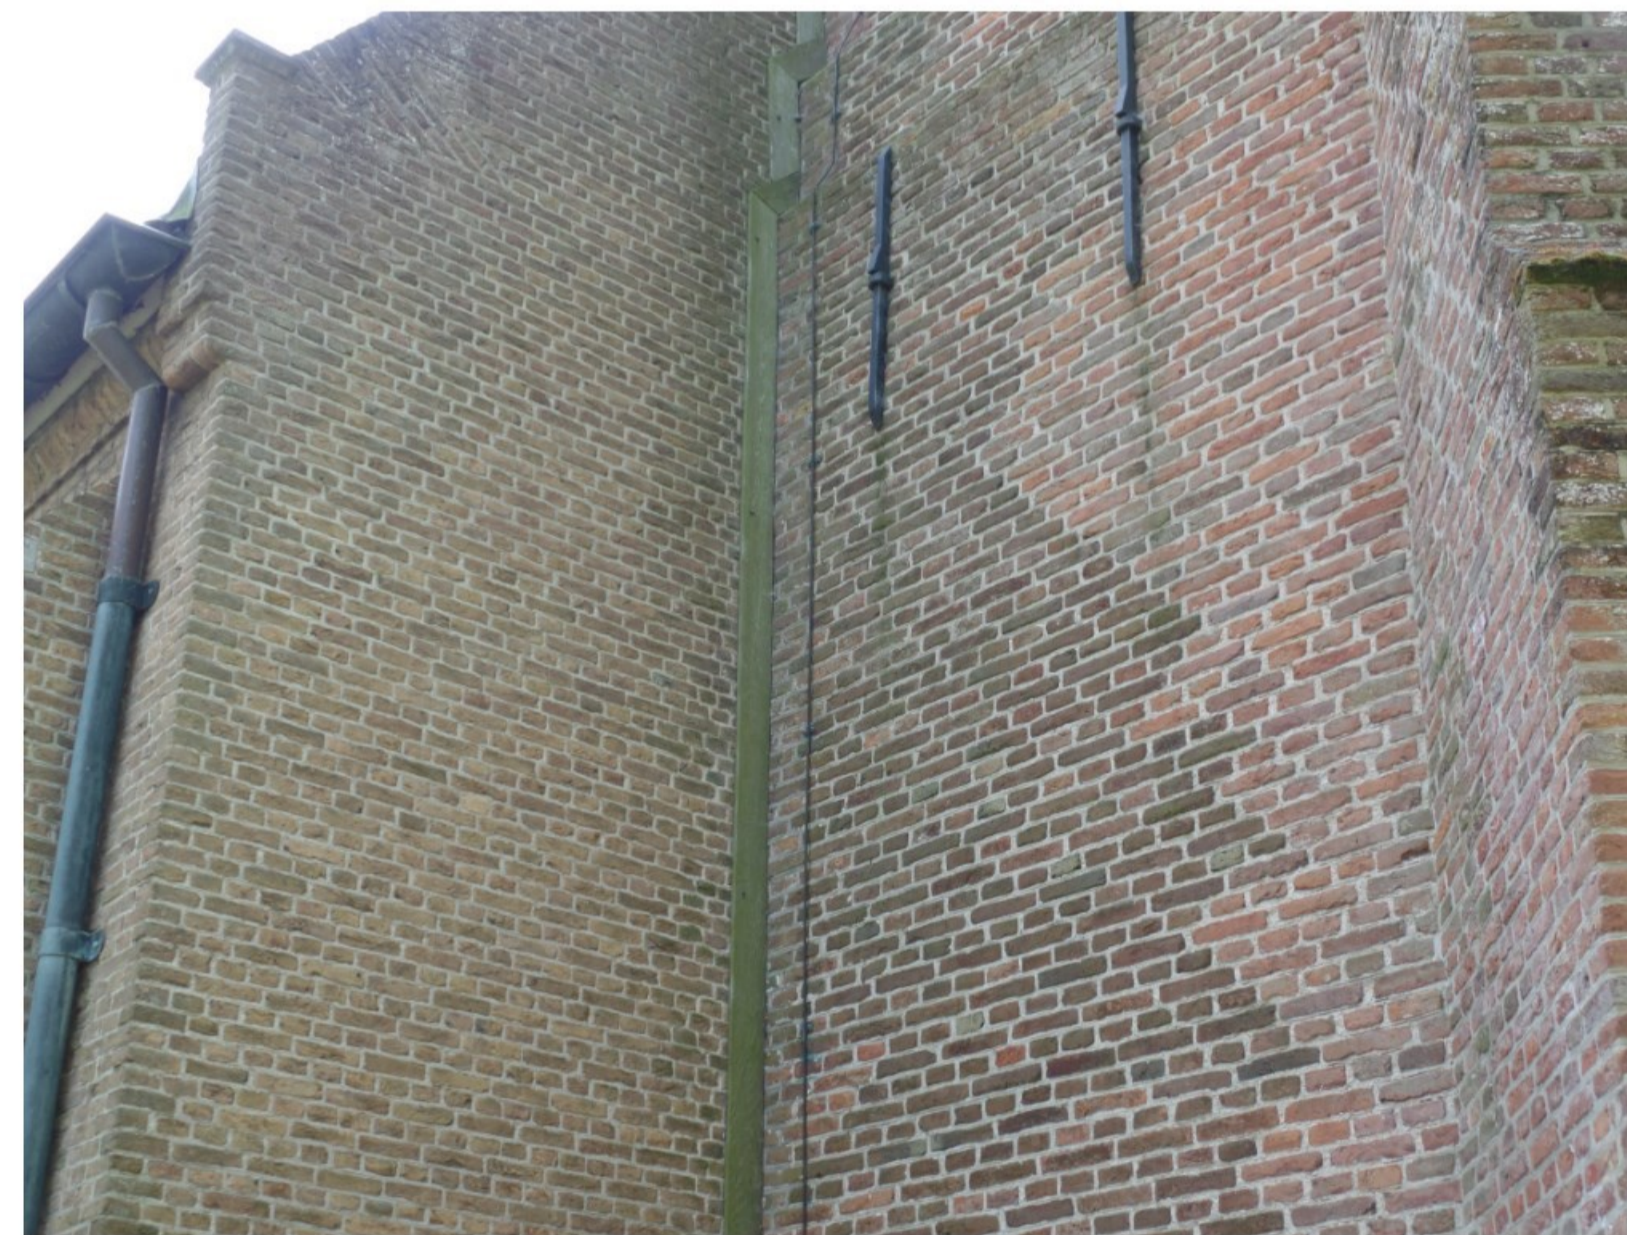
Referentie foto aansluiting toren op kerk met plank

De toren en de kerkzaal hebben geen gezamenlijke gevel, de kerkzaal heeft zijn eigen kopgevel. Ter plaatse [] de aansluiting [] de oostgevel [] de toren op de westgevel [] de kerkzaal zit een opening [] ca. 50 mm. Bij een combinatie [] regen en wind kan hier vrij regenwater tussen waaien wat een negatief effect heeft op de vochtigheid [] de gevels met alle gevolgen [] dien.
