# WERKOMSCHRIJVING

## ALGEHELE RESTAURATIE

KORENMOLEN DE LELIE, PUTTERSCHOEK

Datum: 17-01-2024

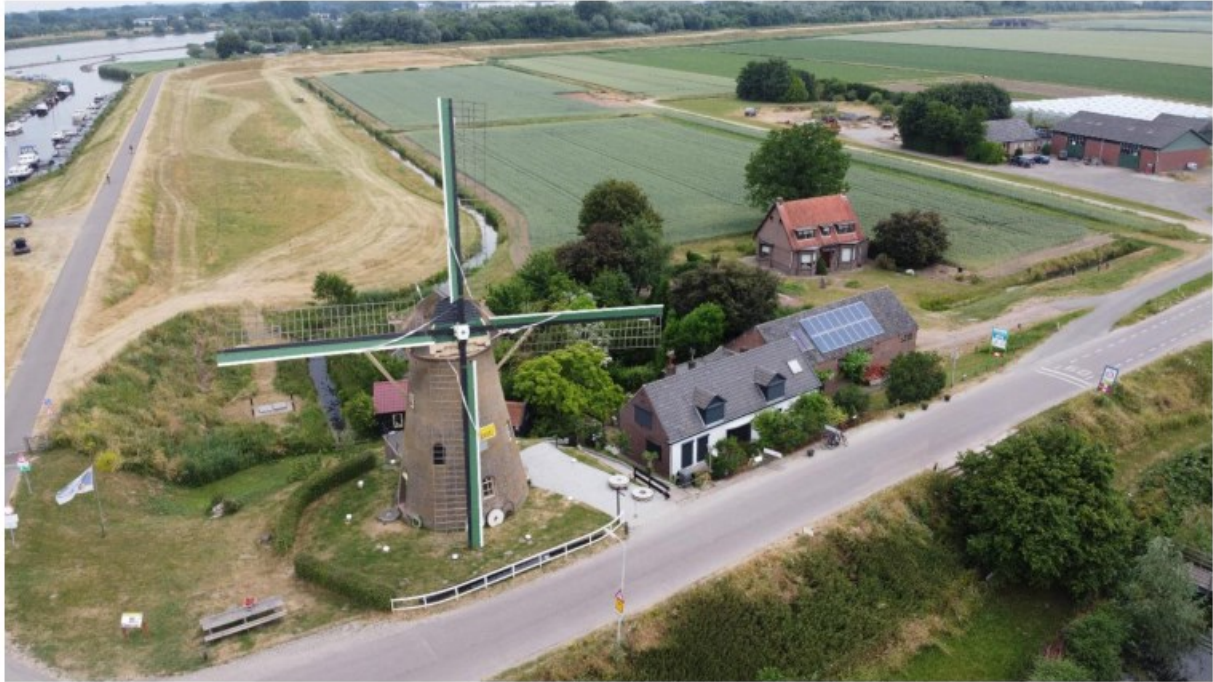
**Afb.1:** Overzicht van de molen met voormalige molenaarswoning en erf. In de afgelopen jaren is de uitstraling van de molen en het erf teruggebracht naar de tijdsperiode 1920-1930.
